c/o Cimitero Comunale

FIDENZA

RELAZIONE TECNICO AGRONOMICA:
ANALISI VISIVA DI STABILITA' (VTA = VISUAL TREE ASSESSMENT)
E INDAGINE STRUMENTALE TRAMITE RESISTOGRAPH®
DI ESEMPLARI ARBOREI RADICATI IN AREA VERDE PUBBLICA

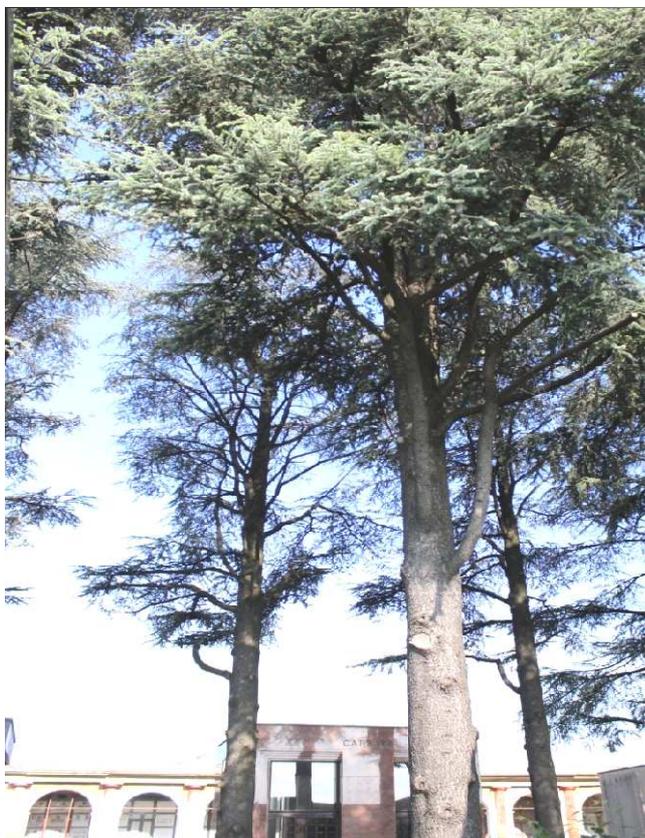
2. ESSENZA N° 2

F.R.C. (Failure Risk Classification)(SIA 2009)**Classe C**

Gli alberi appartenenti a questa classe al momento dell'indagine manifestano segni, sintomi o difetti significativi, riscontrabili con il controllo visivo e di norma con indagini strumentali. Le anomalie riscontrate sono tali da far ritenere che il fattore di sicurezza naturale dell'albero si sia sensibilmente ridotto. Per questi soggetti è opportuno un controllo visivo periodico.

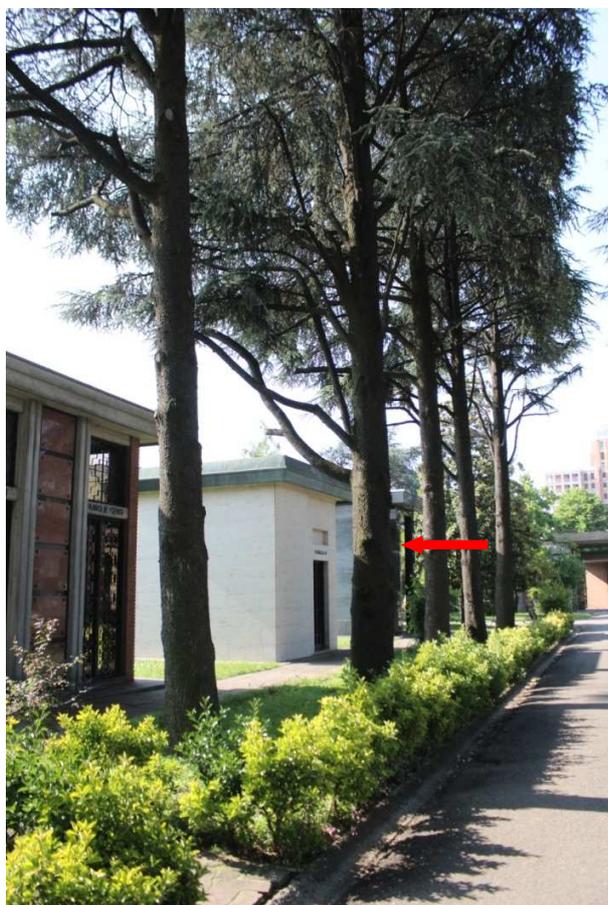
4. ESSENZA N° 4

La pianta mostra una buona vitalità, per cui sussistono ancora le condizioni statiche di sicurezza, seppur ridotte a causa della conformazione della pianta.	
F.R.C. (Failure Risk Classification)(SIA 2009)	
Classe C	
Gli alberi appartenenti a questa classe al momento dell'indagine manifestano segni, sintomi o difetti gravi, riscontrabili con il controllo visivo e di norma con indagini strumentali. Le anomalie riscontrate sono tali da far ritenere che il fattore di sicurezza naturale dell'albero si sia drasticamente ridotto.	
INTERVENTI	
Rimonda e contenimento. Da valutare consolidamento.

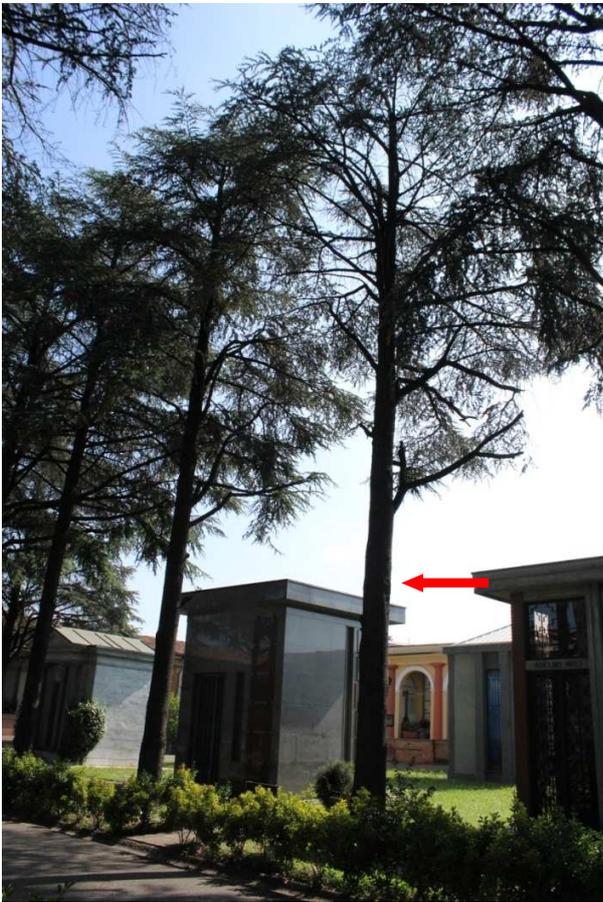
5. ESSENZA N° 5

ANALISI VISIVA	
Colletto	Niente da segnalare.
Fusto	Ferite per asportazione branche principali; codominanza di 2 fusti circa a 12 m d'altezza, caratterizzata da inserzione a V (debole).
Chioma	Estremamente degradata con cima disseccata.

CONCLUSIONI E NOTE
<p>La pianta è stata indagata tramite Resistograph® al colletto. Sono stati praticati due fori che hanno rilevato la presenza, internamente, di degradazioni del legno per quanto riguarda il secondo foro. Il dato di t/r è insufficiente nel secondo caso, inoltre ma la pianta mostra vitalità molto scarsa, per cui si ritiene che il fattore di rischio sia elevato soprattutto in presenza di eventi climatici estremi.</p>
F.R.C. (Failure Risk Classification)(SIA 2009)
<p>Classe C/D</p>
<p>Gli alberi appartenenti a questa classe al momento dell'indagine manifestano segni, sintomi o difetti gravi, riscontrabili con il controllo visivo e di norma con indagini strumentali. Le anomalie riscontrate sono tali da far ritenere che il fattore di sicurezza naturale dell'albero si sia drasticamente ridotto.</p>
INTERVENTI
<p>Rimonda e contenimento. Da valutare abbattimento.</p>

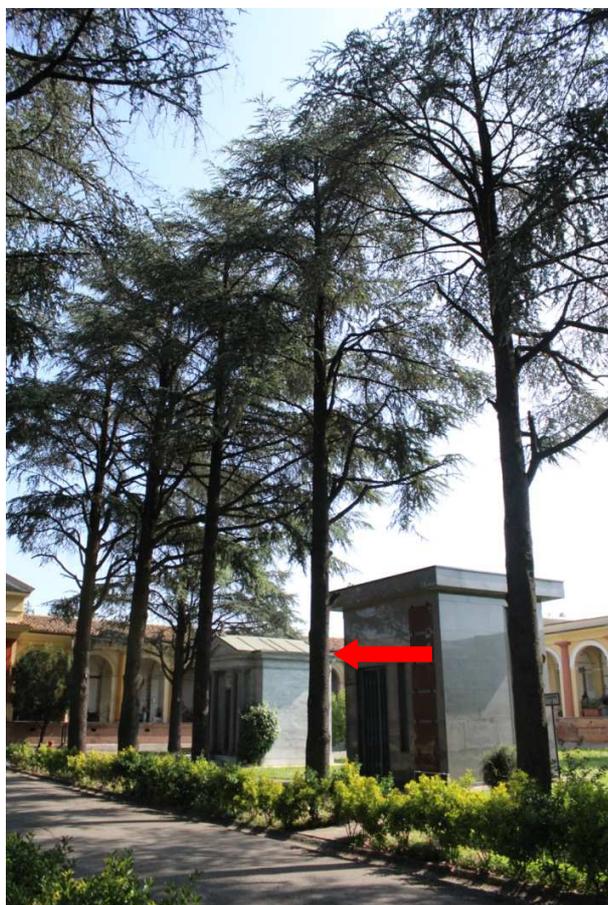
6. ESSENZA N° 6

La pianta mostra una buona vitalità, per cui sussistono ancora le condizioni statiche di sicurezza, seppur ridotte a causa della conformazione della pianta.
F.R.C. (Failure Risk Classification)(SIA 2009)
Classe C
Gli alberi appartenenti a questa classe al momento dell'indagine manifestano segni, sintomi o difetti significativi, riscontrabili con il controllo visivo e di norma con indagini strumentali. Le anomalie riscontrate sono tali da far ritenere che il fattore di sicurezza naturale dell'albero si sia sensibilmente ridotto. Per questi soggetti è opportuno un controllo visivo periodico.
INTERVENTI
Rimonda e contenimento.

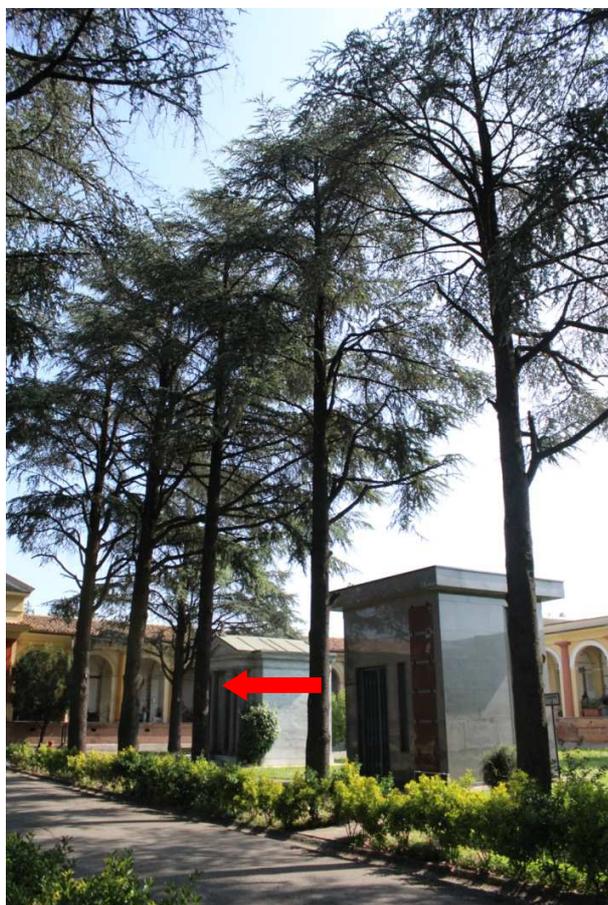
7. ESSENZA N° 7

La pianta mostra una buona vitalità, per cui sussistono ancora le condizioni statiche di sicurezza, seppur ridotte a causa della conformazione della pianta.
F.R.C. (Failure Risk Classification)(SIA 2009)
Classe C
Gli alberi appartenenti a questa classe al momento dell'indagine manifestano segni, sintomi o difetti significativi, riscontrabili con il controllo visivo e di norma con indagini strumentali. Le anomalie riscontrate sono tali da far ritenere che il fattore di sicurezza naturale dell'albero si sia sensibilmente ridotto. Per questi soggetti è opportuno un controllo visivo periodico.
INTERVENTI
Rimonda e contenimento.

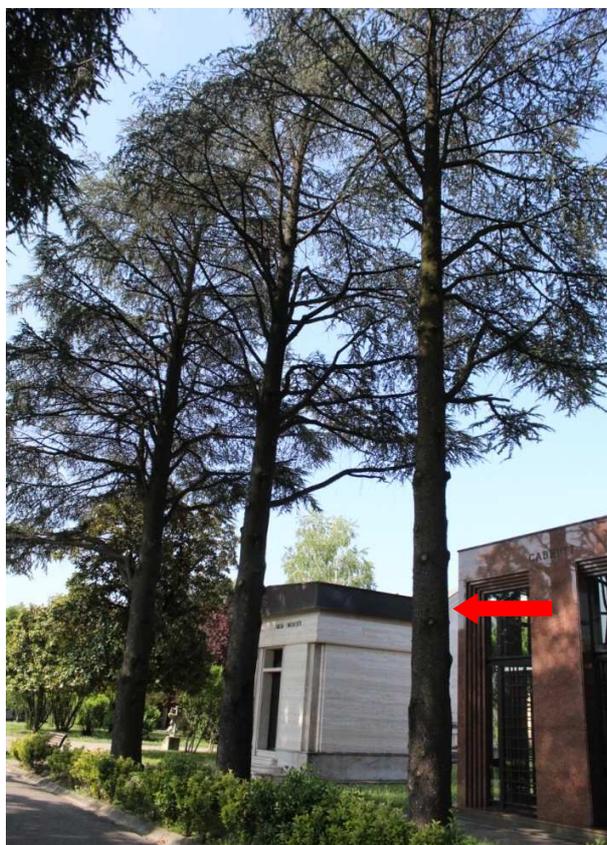
12. ESSENZA N° 12

La pianta mostra una buona vitalità, per cui sussistono ancora le condizioni statiche di sicurezza, seppur ridotte a causa della conformazione della pianta.
F.R.C. (Failure Risk Classification)(SIA 2009)
Classe C
Gli alberi appartenenti a questa classe al momento dell'indagine manifestano segni, sintomi o difetti significativi, riscontrabili con il controllo visivo e di norma con indagini strumentali. Le anomalie riscontrate sono tali da far ritenere che il fattore di sicurezza naturale dell'albero si sia sensibilmente ridotto. Per questi soggetti è opportuno un controllo visivo periodico.
INTERVENTI
Rimonda e contenimento.

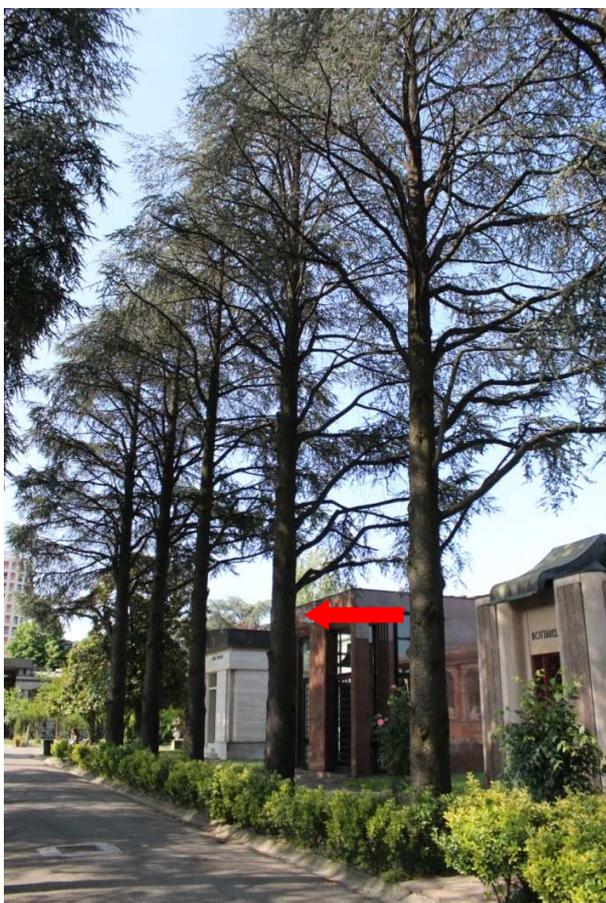
13. ESSENZA N° 13

Colletto	Niente da segnalare
Fusto	Ferite per asportazione branche principali.
Chioma	Notevole presenza di secco; molto degradata, sbilanciata per competizione verso OVEST.

La pianta mostra una buona vitalità, per cui sussistono ancora le condizioni statiche di sicurezza, seppur ridotte a causa della conformazione della pianta.
F.R.C. (Failure Risk Classification)(SIA 2009)
Classe C Gli alberi appartenenti a questa classe al momento dell'indagine manifestano segni, sintomi o difetti significativi, riscontrabili con il controllo visivo e di norma con indagini strumentali. Le anomalie riscontrate sono tali da far ritenere che il fattore di sicurezza naturale dell'albero si sia sensibilmente ridotto. Per questi soggetti è opportuno un controllo visivo periodico.
INTERVENTI
Rimonda e contenimento.

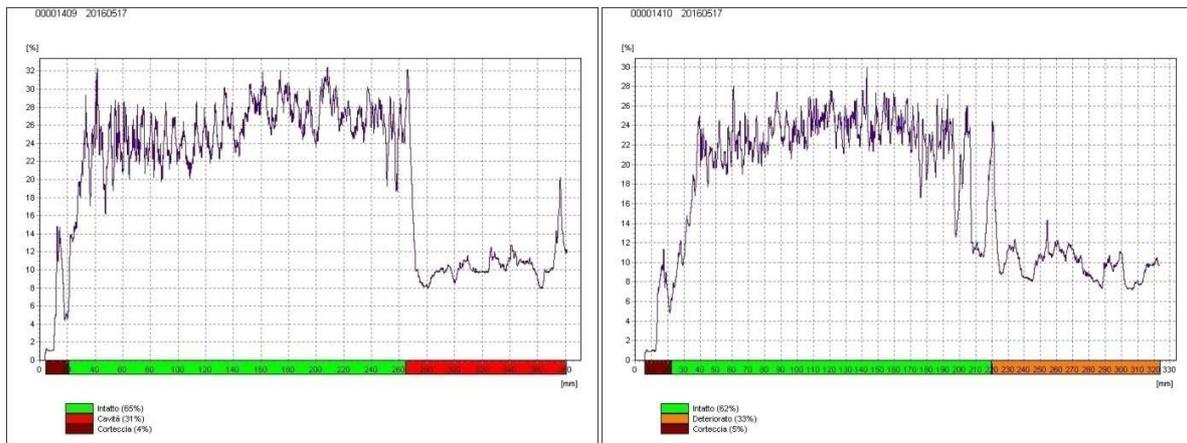
Figura 6. Profili 1409-1410

CONCLUSIONI E NOTE
<p>La pianta è stata indagata tramite Resistograph® al colletto e a 1,5 m da terra. Sono stati praticati quattro fori che hanno rilevato la presenza, internamente, di degradazioni del legno marcate. Il dato di t/r è sufficiente ma la pianta mostra vitalità molto scarsa e una forte inclinazione, per cui si ritiene che il fattore di rischio sia elevato soprattutto in presenza di eventi climatici estremi.</p>
F.R.C. (Failure Risk Classification)(SIA 2009)
Classe D
<p>Gli alberi appartenenti a questa classe al momento dell'indagine manifestano segni, sintomi o difetti gravi, riscontrabili con il controllo visivo e di norma con indagini strumentali. Le anomalie riscontrate sono tali da far ritenere che il fattore di sicurezza naturale dell'albero si sia ormai esaurito.</p>
INTERVENTI
Abbattimento.

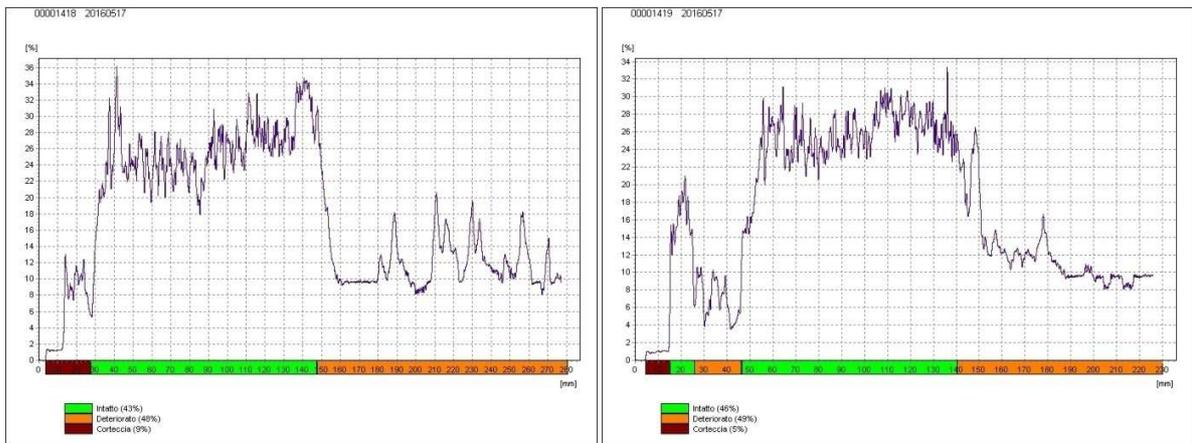
Figura 10. Profili 1418- 1419

CONCLUSIONI E NOTE
<p>La pianta è stata indagata tramite Resistograph® al colletto e sul fusto. Sono stati praticati due fori che hanno rilevato la presenza, internamente, di degradazioni del legno marcate. Il dato di t/r è sufficiente, ma la pianta mostra una situazione fitosanitaria scarsa che indica che le condizioni statiche di sicurezza si sono ridotte a causa della conformazione. Infatti sono presenti in chioma branche molto sbilanciate con caratteristica "coda di leone".</p>
F.R.C. (Failure Risk Classification)(SIA 2009)
<p>Classe C/D</p>
<p>Gli alberi appartenenti a questa classe al momento dell'indagine manifestano segni, sintomi o difetti gravi, riscontrabili con il controllo visivo e di norma con indagini strumentali. Le anomalie riscontrate sono tali da far ritenere che il fattore di sicurezza naturale dell'albero si sia drasticamente ridotto.</p>
INTERVENTI
<p>Rimonda e riequilibratura della chioma. Valutare abbattimento.</p>

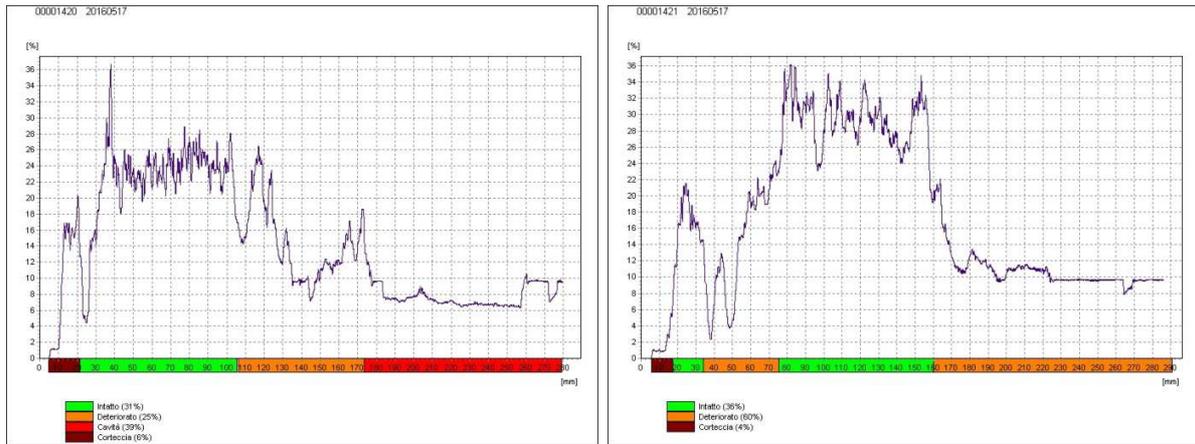
Figura 11. Profili 1420- 1421

CONCLUSIONI E NOTE	
<p>La pianta è stata indagata tramite Resistograph® al colletto e sul fusto. Sono stati praticati due fori che hanno rilevato la presenza, internamente, di degradazioni del legno marcate soprattutto sul fusto. Il dato di t/r è insufficiente, pertanto le condizioni statiche di sicurezza si sono ridotte.</p>	
F.R.C. (Failure Risk Classification)(SIA 2009)	
<p>Classe D</p> <p>Gli alberi appartenenti a questa classe al momento dell'indagine manifestano segni, sintomi o difetti gravi, riscontrabili con il controllo visivo e di norma con indagini strumentali. Le anomalie riscontrate sono tali da far ritenere che il fattore di sicurezza naturale dell'albero si sia ormai esaurito.</p>	
INTERVENTI	
<p>Abbattimento.</p>
