c/o Cimitero Comunale

FIDENZA

RELAZIONE TECNICO AGRONOMICA:
ANALISI VISIVA DI STABILITA' (VTA = VISUAL TREE ASSESSMENT)
E INDAGINE STRUMENTALE TRAMITE RESISTOGRAPH®
DI ESEMPLARI ARBOREI RADICATI IN AREA VERDE PUBBLICA

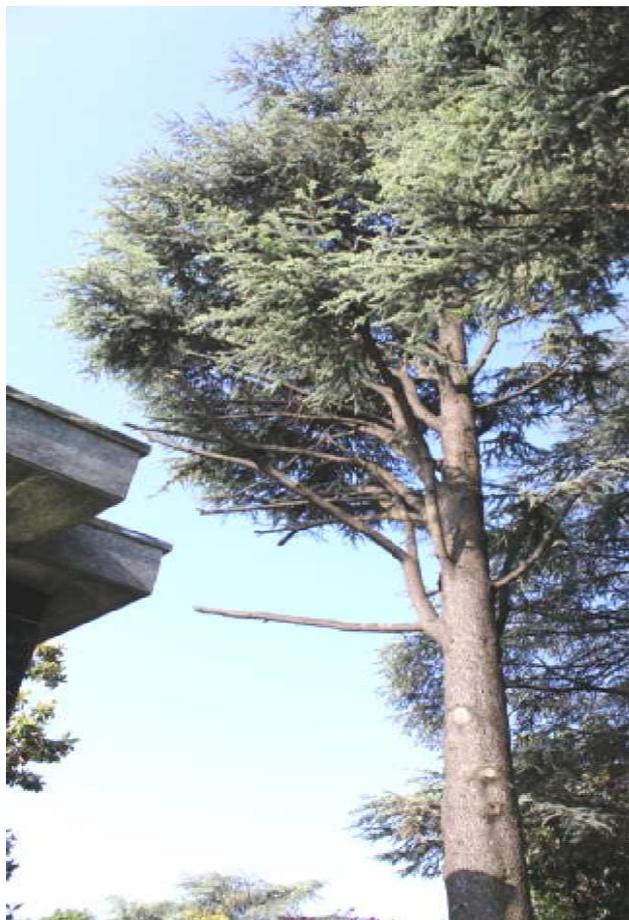
1. ESSENZA N° 1

La pianta mostra una buona vitalità, per cui sussistono ancora le condizioni statiche di sicurezza, seppur ridotte a causa della conformazione della pianta.
F.R.C. (Failure Risk Classification)(SIA 2009)
Classe C
Gli alberi appartenenti a questa classe al momento dell'indagine manifestano segni, sintomi o difetti significativi, riscontrabili con il controllo visivo e di norma con indagini strumentali. Le anomalie riscontrate sono tali da far ritenere che il fattore di sicurezza naturale dell'albero si sia sensibilmente ridotto. Per questi soggetti è opportuno un controllo visivo periodico.
INTERVENTI
Rimonda e contenimento.

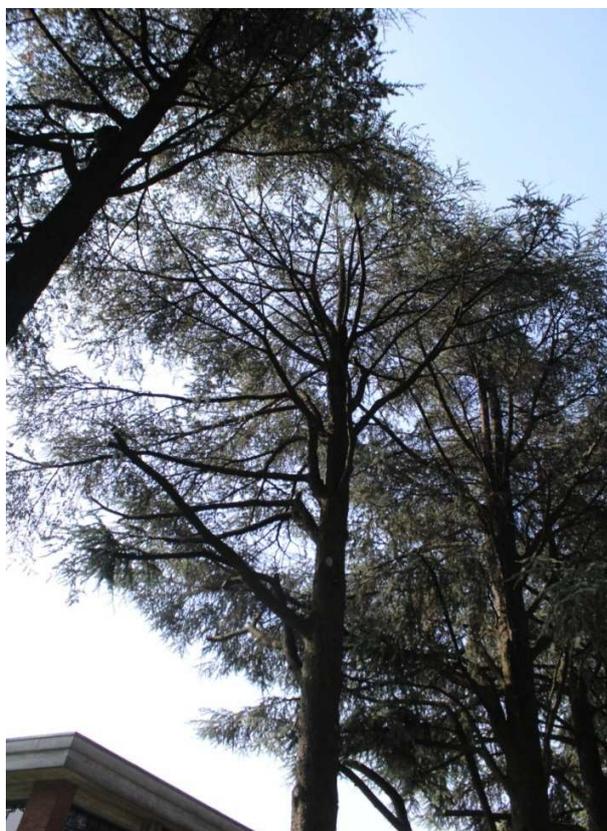
3. ESSENZA N° 3

La pianta mostra una buona vitalità, per cui sussistono ancora le condizioni statiche di sicurezza, seppur ridotte a causa della conformazione della pianta.
F.R.C. (Failure Risk Classification)(SIA 2009)
Classe C
Gli alberi appartenenti a questa classe al momento dell'indagine manifestano segni, sintomi o difetti significativi, riscontrabili con il controllo visivo e di norma con indagini strumentali. Le anomalie riscontrate sono tali da far ritenere che il fattore di sicurezza naturale dell'albero si sia sensibilmente ridotto. Per questi soggetti è opportuno un controllo visivo periodico.
INTERVENTI
Rimonda e contenimento.

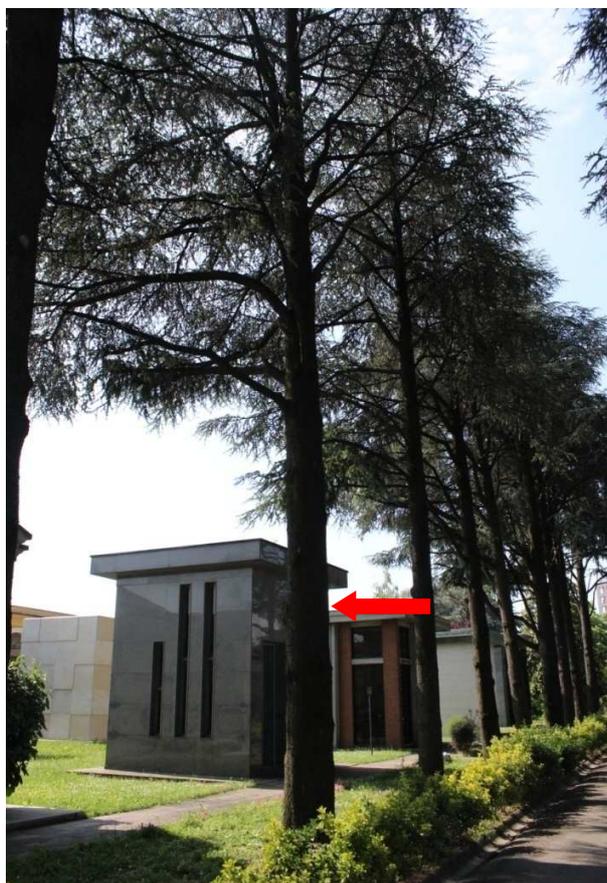
8. ESSENZA N° 8

F.R.C. (Failure Risk Classification)(SIA 2009)**Classe C**

Gli alberi appartenenti a questa classe al momento dell'indagine manifestano segni, sintomi o difetti significativi, riscontrabili con il controllo visivo e di norma con indagini strumentali. Le anomalie riscontrate sono tali da far ritenere che il fattore di sicurezza naturale dell'albero si sia sensibilmente ridotto. Per questi soggetti è opportuno un controllo visivo periodico.

Rimonda e contenimento.

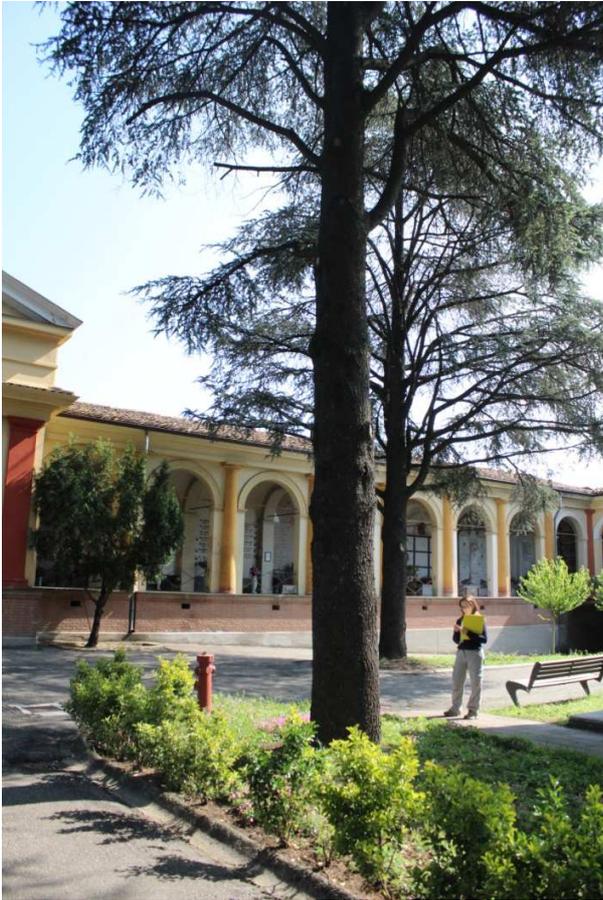
9. ESSENZA N° 9

CONCLUSIONI E NOTE	
La pianta mostra una buona vitalità, per cui sussistono ancora le condizioni statiche di sicurezza, seppur ridotte a causa della conformazione della pianta.	
F.R.C. (Failure Risk Classification)(SIA 2009)	
Classe C	
Gli alberi appartenenti a questa classe al momento dell'indagine manifestano segni, sintomi o difetti significativi, riscontrabili con il controllo visivo e di norma con indagini strumentali. Le anomalie riscontrate sono tali da far ritenere che il fattore di sicurezza naturale dell'albero si sia sensibilmente ridotto. Per questi soggetti è opportuno un controllo visivo periodico.	
INTERVENTI	
Rimonda e contenimento.

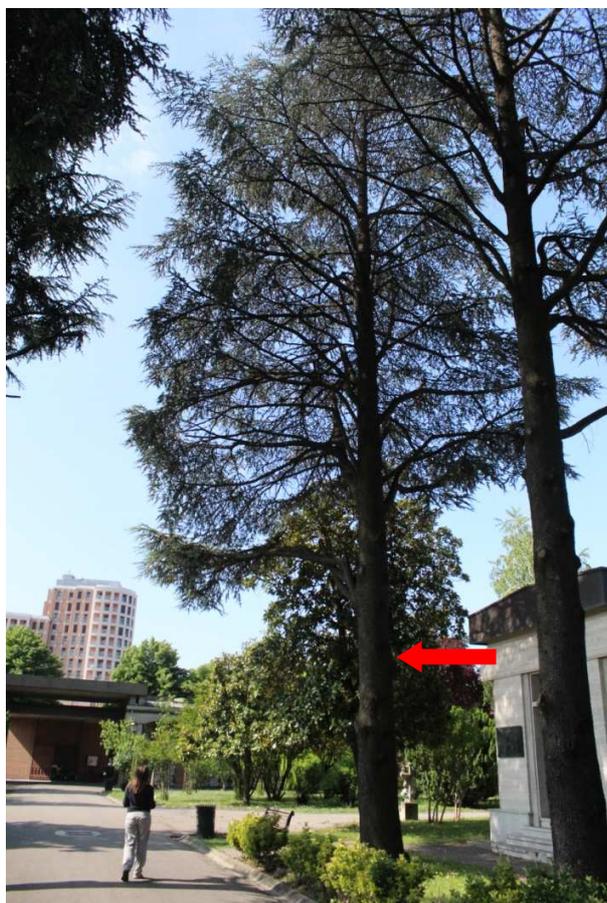
10. ESSENZA N° 10

F.R.C. (Failure Risk Classification)(SIA 2009)**Classe C**

Gli alberi appartenenti a questa classe al momento dell'indagine manifestano segni, sintomi o difetti significativi, riscontrabili con il controllo visivo e di norma con indagini strumentali. Le anomalie riscontrate sono tali da far ritenere che il fattore di sicurezza naturale dell'albero si sia sensibilmente ridotto. Per questi soggetti è opportuno un controllo visivo periodico.

Rimonda e contenimento.

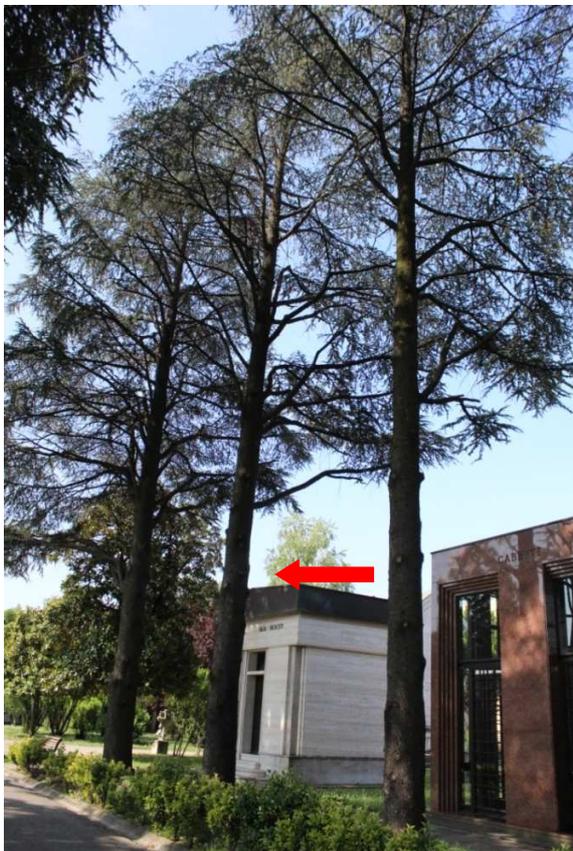
11. ESSENZA N° 11

La pianta mostra una buona vitalità, per cui sussistono ancora le condizioni statiche di sicurezza, seppur ridotte a causa della conformazione della pianta.
F.R.C. (Failure Risk Classification)(SIA 2009)
Classe C
Gli alberi appartenenti a questa classe al momento dell'indagine manifestano segni, sintomi o difetti significativi, riscontrabili con il controllo visivo e di norma con indagini strumentali. Le anomalie riscontrate sono tali da far ritenere che il fattore di sicurezza naturale dell'albero si sia sensibilmente ridotto. Per questi soggetti è opportuno un controllo visivo periodico.
INTERVENTI
Rimonda e contenimento.

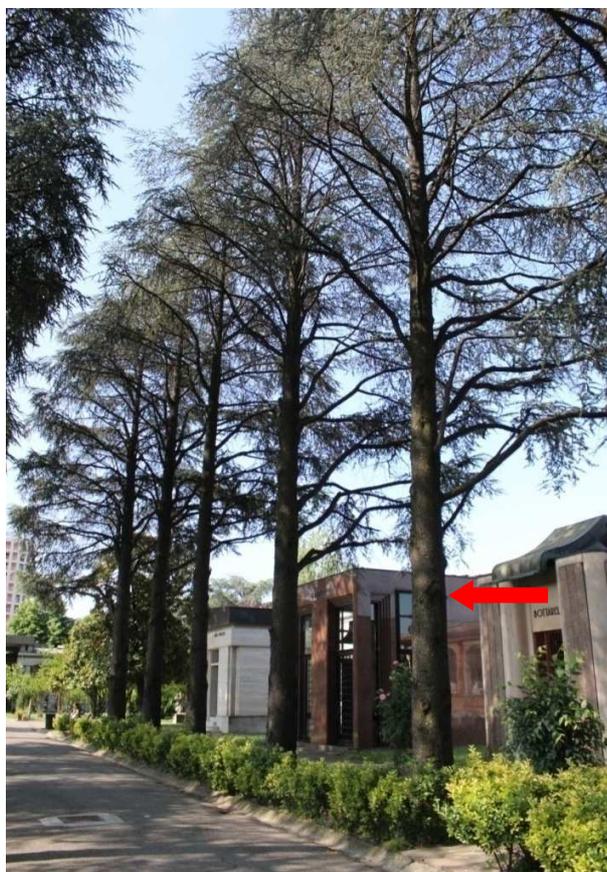
14. ESSENZA N° 14

F.R.C. (Failure Risk Classification)(SIA 2009)**Classe C**

Gli alberi appartenenti a questa classe al momento dell'indagine manifestano segni, sintomi o difetti significativi, riscontrabili con il controllo visivo e di norma con indagini strumentali. Le anomalie riscontrate sono tali da far ritenere che il fattore di sicurezza naturale dell'albero si sia sensibilmente ridotto. Per questi soggetti è opportuno un controllo visivo periodico.

Rimonda e contenimento.

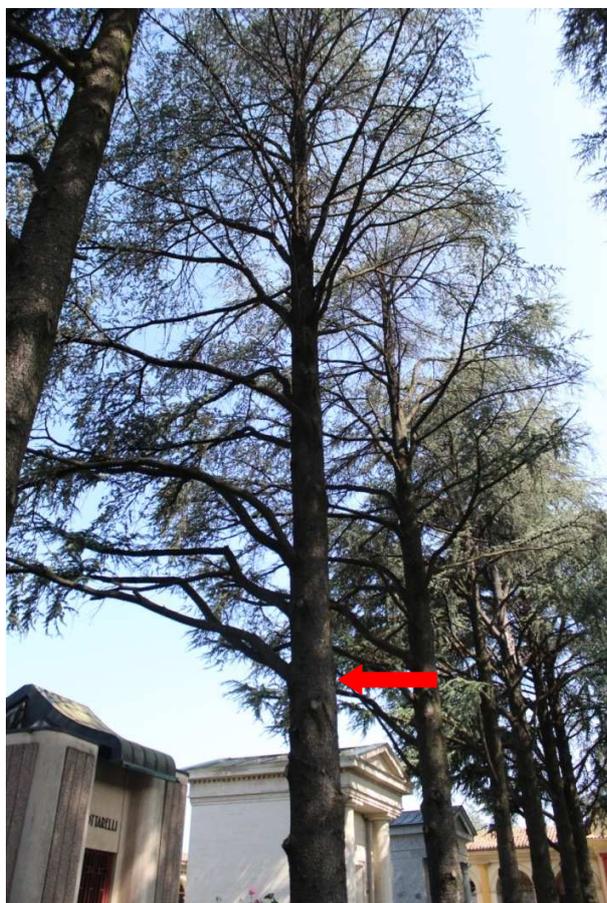
15. ESSENZA N° 15

La pianta mostra una buona vitalità, per cui sussistono ancora le condizioni statiche di sicurezza, seppur ridotte a causa della conformazione della pianta.
F.R.C. (Failure Risk Classification)(SIA 2009)
Classe C
Gli alberi appartenenti a questa classe al momento dell'indagine manifestano segni, sintomi o difetti significativi, riscontrabili con il controllo visivo e di norma con indagini strumentali. Le anomalie riscontrate sono tali da far ritenere che il fattore di sicurezza naturale dell'albero si sia sensibilmente ridotto. Per questi soggetti è opportuno un controllo visivo periodico.
INTERVENTI
Rimonda e contenimento.

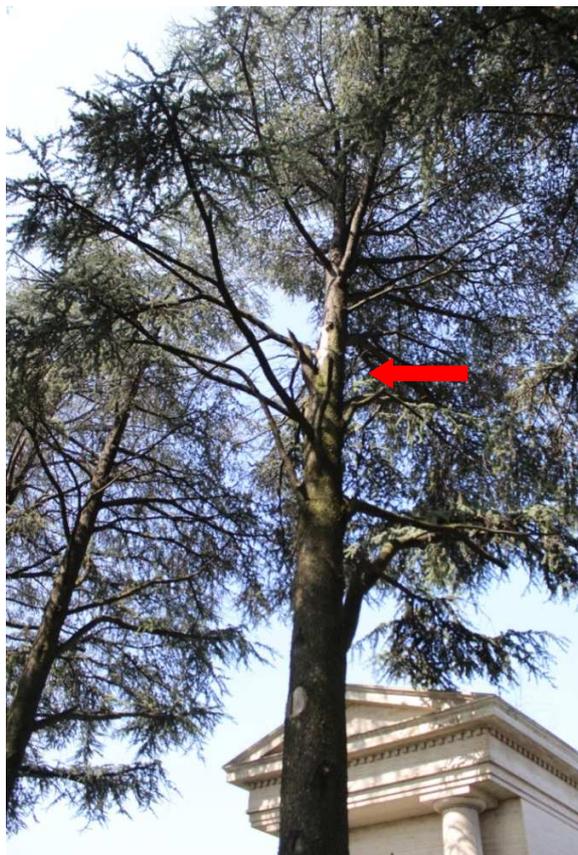
16. ESSENZA N° 16

F.R.C. (Failure Risk Classification)(SIA 2009)**Classe C**

Gli alberi appartenenti a questa classe al momento dell'indagine manifestano segni, sintomi o difetti significativi, riscontrabili con il controllo visivo e di norma con indagini strumentali. Le anomalie riscontrate sono tali da far ritenere che il fattore di sicurezza naturale dell'albero si sia sensibilmente ridotto. Per questi soggetti è opportuno un controllo visivo periodico.

Rimonda e contenimento.

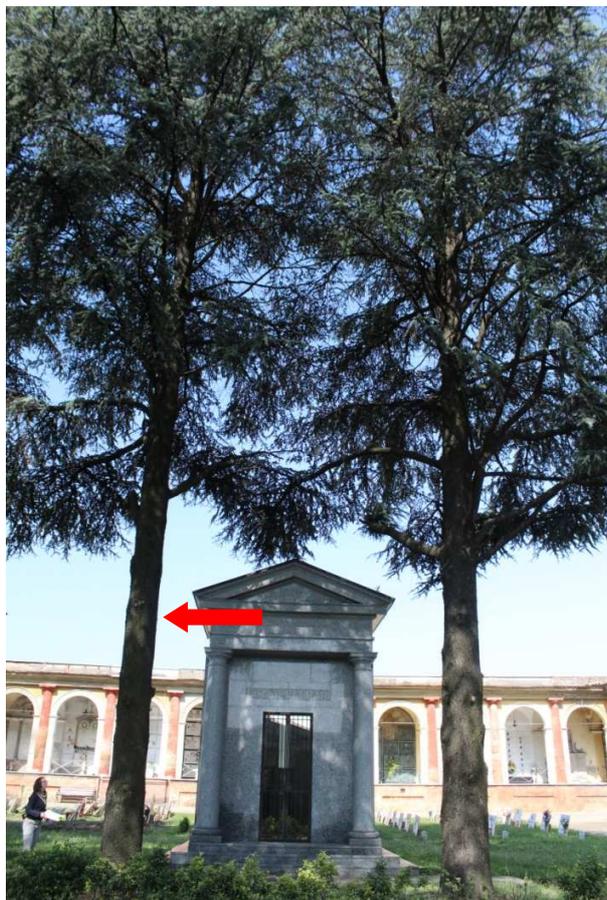
17. ESSENZA N° 17

F.R.C. (Failure Risk Classification)(SIA 2009)**Classe C**

Gli alberi appartenenti a questa classe al momento dell'indagine manifestano segni, sintomi o difetti significativi, riscontrabili con il controllo visivo e di norma con indagini strumentali. Le anomalie riscontrate sono tali da far ritenere che il fattore di sicurezza naturale dell'albero si sia sensibilmente ridotto. Per questi soggetti è opportuno un controllo visivo periodico.

Rimonda e contenimento.

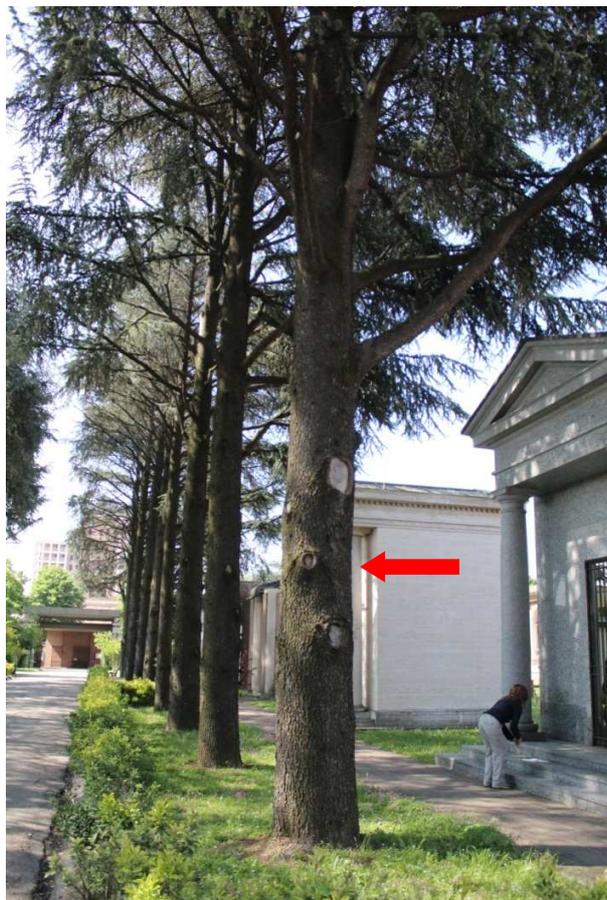
18. ESSENZA N° 18

F.R.C. (Failure Risk Classification)(SIA 2009)**Classe C**

Gli alberi appartenenti a questa classe al momento dell'indagine manifestano segni, sintomi o difetti significativi, riscontrabili con il controllo visivo e di norma con indagini strumentali. Le anomalie riscontrate sono tali da far ritenere che il fattore di sicurezza naturale dell'albero si sia sensibilmente ridotto. Per questi soggetti è opportuno un controllo visivo periodico.

Rimonda e contenimento.

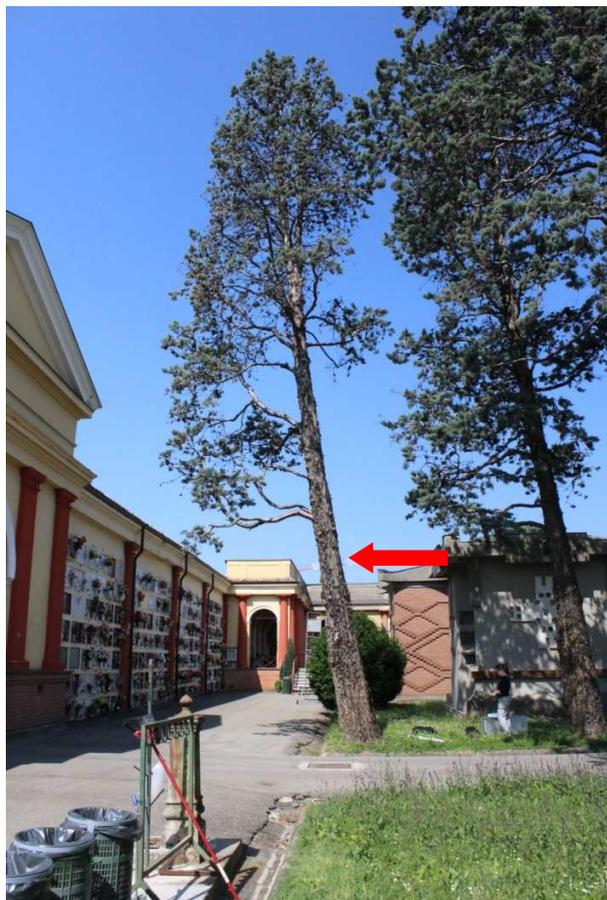
19. ESSENZA N° 1

ANALISI VISIVA	
Colletto	Niente da segnalare.
Fusto	Ferite per asportazione branche principali. Costolature con fessurazioni in senso longitudinale. Inclinazione di circa 10-15° verso SUD.
Chioma	Molto degradata. Discreta presenza di secco. Codominanza di 2 cime con inserzione a V debole.

CONCLUSIONI E NOTE
<p>La pianta è stata indagata tramite Resistograph® al colletto e a 1,5 m da terra. Sono stati praticati quattro fori che hanno rilevato la presenza, internamente, di degradazioni del legno marcate. Il dato di t/r è sufficiente ma la pianta mostra vitalità molto scarsa e una forte inclinazione, per cui si ritiene che il fattore di rischio sia elevato soprattutto in presenza di eventi climatici estremi.</p>
F.R.C. (Failure Risk Classification)(SIA 2009)
Classe D
<p>Gli alberi appartenenti a questa classe al momento dell'indagine manifestano segni, sintomi o difetti gravi, riscontrabili con il controllo visivo e di norma con indagini strumentali. Le anomalie riscontrate sono tali da far ritenere che il fattore di sicurezza naturale dell'albero si sia ormai esaurito.</p>
INTERVENTI
Abbattimento.

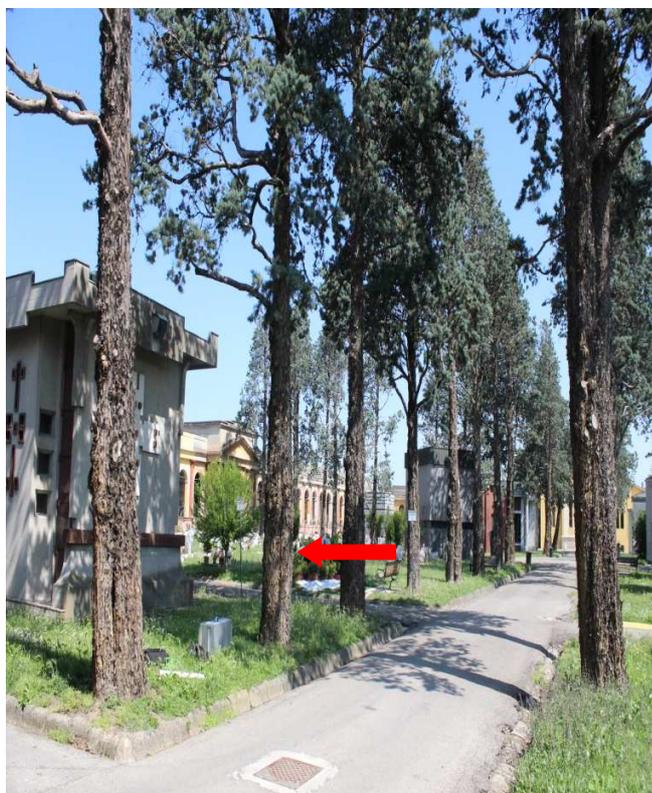
20. ESSENZA N° 2

Colletto	Niente da segnalare.
Fusto	Ferite per asportazione branche principali, parzialmente rimarginate. Costolature con fessurazioni in senso longitudinale. Inclinazione di circa 5° verso SUD. Rigonfiamento tra 0,5 m e 2 m d'altezza.
Chioma	Discreta presenza di secco. Sbilanciata per competizione verso SUD.

La pianta è stata indagata tramite Resistograph® al colletto e sul fusto. Sono stati praticati tre fori che hanno rilevato la presenza, internamente, di degradazioni del legno marcate soprattutto sul fusto. Il dato di t/r è sufficiente, ma la pianta mostra una situazione fitosanitaria scarsa che indica che le condizioni statiche di sicurezza si sono ridotte a causa della conformazione. Infatti sono presenti in chioma branche molto sbilanciate con caratteristica "coda di leone".

Gli alberi appartenenti a questa classe al momento dell'indagine manifestano segni, sintomi o difetti gravi, riscontrabili con il controllo visivo e di norma con indagini strumentali. Le anomalie riscontrate sono tali da far ritenere che il fattore di sicurezza naturale dell'albero si sia drasticamente ridotto.

Rimonda e riequilibratura della chioma. Valutare abbattimento.

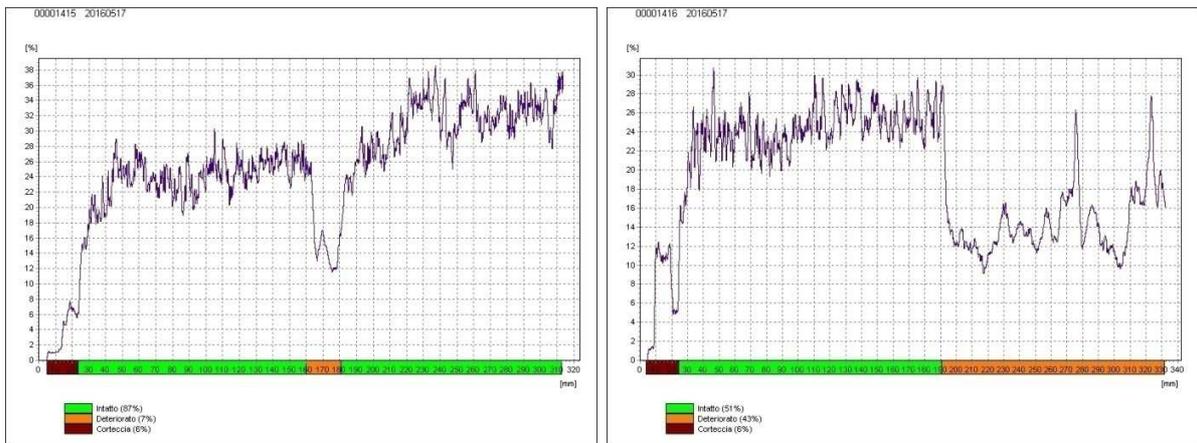
Figura 8. Profili 1415-1416

Indicazione dei sondaggi eseguiti		<p>1415 - Foro praticato al colletto, verso le radici</p> <p>1416 - Foro praticato sul fusto a 1 m dal suolo</p> <p>1417 - Foro praticato sul fusto a 1,30 m dal suolo</p>
-----------------------------------	--	--

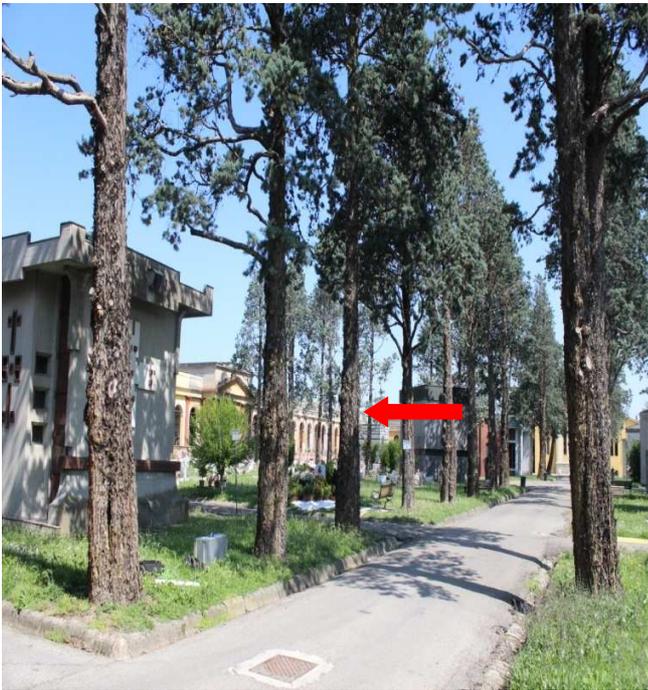
21. ESSENZA N° 3

ANALISI VISIVA	
Colletto	Niente da segnalare.
Fusto	Ferite per asportazione branche principali, parzialmente rimarginate. Costolature con fessurazioni in senso longitudinale. Inclinazione di circa 5° verso SUD. Rigonfiamento tra 0,5 m e 2 m d'altezza.
Chioma	Discreta presenza di secco. Irregolare per competizione.

CONCLUSIONI E NOTE
<p>La pianta è stata indagata tramite Resistograph® al colletto e sul fusto. Sono stati praticati due fori che hanno rilevato la presenza, internamente, di degradazioni del legno marcate. Il dato di t/r è sufficiente, ma la pianta mostra una situazione fitosanitaria scarsa che indica che le condizioni statiche di sicurezza si sono ridotte a causa della conformazione. Infatti sono presenti in chioma branche molto sbilanciate con caratteristica "coda di leone".</p>
F.R.C. (Failure Risk Classification)(SIA 2009)
<p>Classe C/D</p>
<p>Gli alberi appartenenti a questa classe al momento dell'indagine manifestano segni, sintomi o difetti gravi, riscontrabili con il controllo visivo e di norma con indagini strumentali. Le anomalie riscontrate sono tali da far ritenere che il fattore di sicurezza naturale dell'albero si sia drasticamente ridotto.</p>
INTERVENTI
<p>Rimonda e riequilibratura della chioma. Valutare abbattimento.</p>

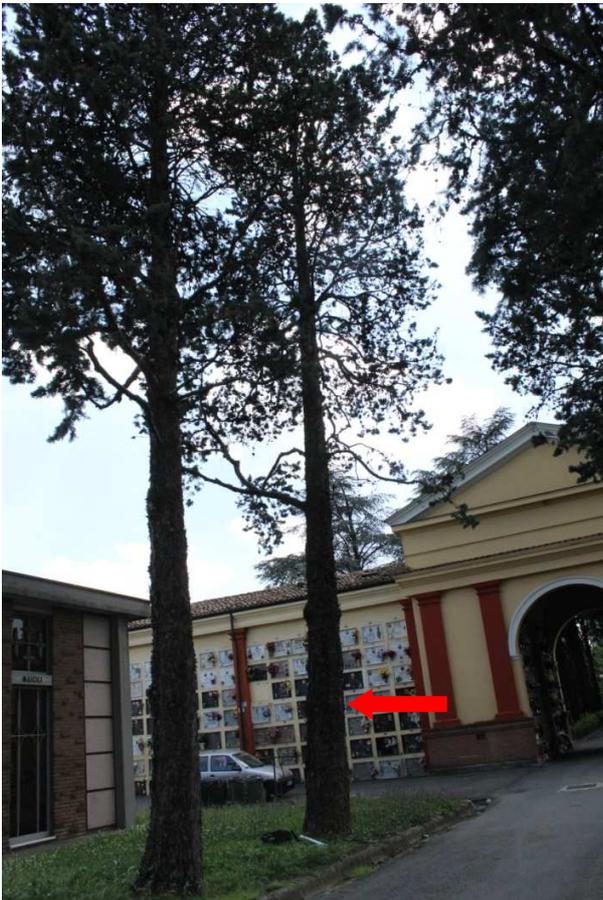
22. ESSENZA N° 4

ANALISI VISIVA	
Colletto	Niente da segnalare
Fusto	Ferite per asportazione branche principali. Costolature con fessurazioni in senso longitudinale. Inclinazione di circa 5° verso SUD. Rigonfiamento fino a 2 m d'altezza.
Chioma	Discreta presenza di secco. Irregolare per competizione.

CONCLUSIONI E NOTE	
<p>La pianta è stata indagata tramite Resistograph® al colletto e sul fusto. Sono stati praticati due fori che hanno rilevato la presenza, internamente, di degradazioni del legno marcate soprattutto sul fusto. Il dato di t/r è insufficiente, pertanto le condizioni statiche di sicurezza si sono ridotte.</p>	
F.R.C. (Failure Risk Classification)(SIA 2009)	
<p>Classe D</p> <p>Gli alberi appartenenti a questa classe al momento dell'indagine manifestano segni, sintomi o difetti gravi, riscontrabili con il controllo visivo e di norma con indagini strumentali. Le anomalie riscontrate sono tali da far ritenere che il fattore di sicurezza naturale dell'albero si sia ormai esaurito.</p>	
INTERVENTI	
<p>Abbattimento.</p>

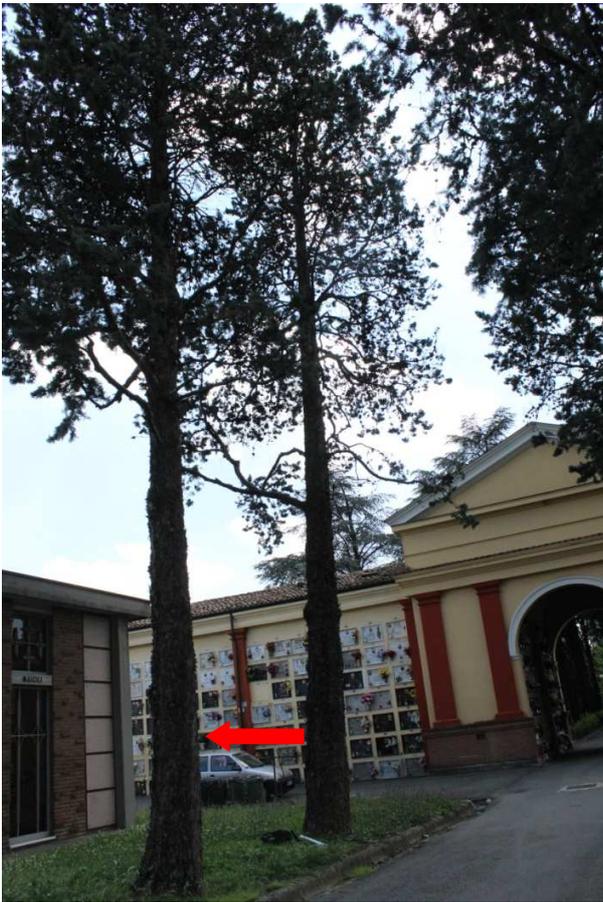
23. ESSENZA N° 5

ANALISI VISIVA	
Colletto	Azzampato.
Fusto	Ferite per asportazione branche principali. Costolature con fessurazioni in senso longitudinale. Lieve inclinazione verso SUD.
Chioma	Notevole presenza di secco. Sbilanciata per competizione. Presenza di 2 fusti codominanti circa a 9 m d'altezza con inserzione a V debole.

CONCLUSIONI E NOTE
<p>La pianta è stata indagata tramite Resistograph® al colletto. È stato praticato un foro che ha rilevato la presenza, internamente, di degradazioni del legno incipienti. Il dato di t/r è sufficiente, ma la pianta mostra una situazione fitosanitaria scarsa che indica che le condizioni statiche di sicurezza si sono ridotte a causa della conformazione. Infatti sono presenti in chioma branche molto sbilanciate per competizione.</p>
F.R.C. (Failure Risk Classification)(SIA 2009)
<p>Classe C</p>
<p>Gli alberi appartenenti a questa classe al momento dell'indagine manifestano segni, sintomi o difetti significativi, riscontrabili con il controllo visivo e di norma con indagini strumentali. Le anomalie riscontrate sono tali da far ritenere che il fattore di sicurezza naturale dell'albero si sia sensibilmente ridotto.</p>
INTERVENTI
<p>Rimonda e riequilibrio della chioma. Valutare consolidamento.</p>

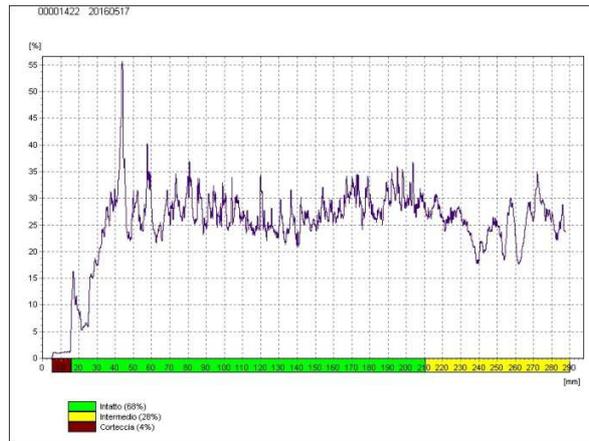
Figura 12. Profilo 1422

ANALISI STRUMENTALE	
Indicazione dei sondaggi eseguiti	<div style="display: flex; align-items: center; justify-content: center;"> <div style="text-align: center; margin-right: 20px;"> <p>NORD</p> </div> <div style="text-align: center; margin-right: 20px;"> </div> <div style="text-align: center;"> <p style="color: red;">1422</p> </div> </div> <div style="border: 1px solid black; padding: 5px; margin-left: 20px; width: fit-content;"> <p>1422 - Foro praticato al colletto, perpendicolare all'asse del tronco</p> </div>

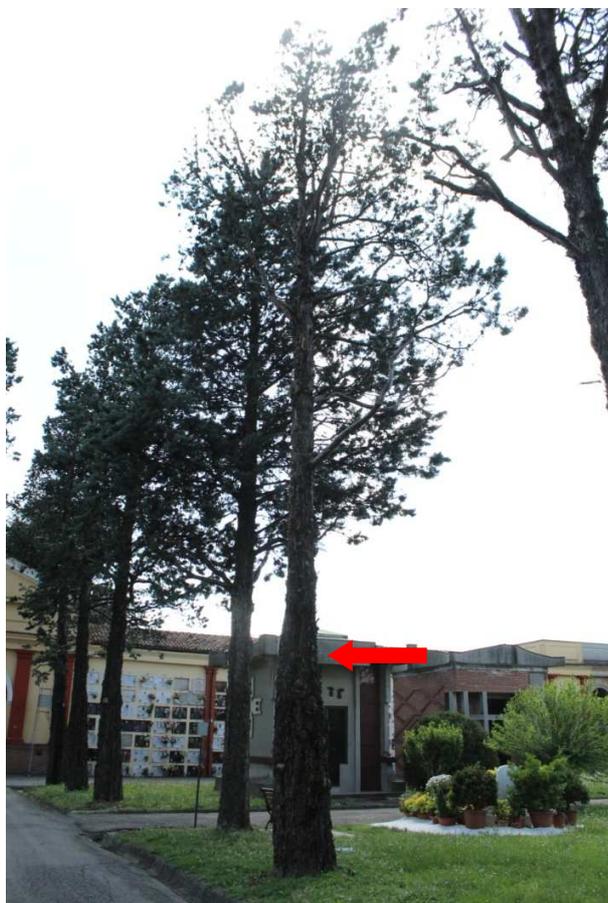
25. ESSENZA N° 7

CONCLUSIONI E NOTE
la pianta mostra una situazione fitosanitaria pessima che indica che le condizioni statiche di sicurezza si sono estremamente ridotte.
F.R.C. (Failure Risk Classification)(SIA 2009)
Classe D
Gli alberi appartenenti a questa classe al momento dell'indagine manifestano segni, sintomi o difetti gravi, riscontrabili con il controllo visivo e di norma con indagini strumentali. Le anomalie riscontrate sono tali da far ritenere che il fattore di sicurezza naturale dell'albero si sia ormai esaurito.
INTERVENTI
Abbattimento.

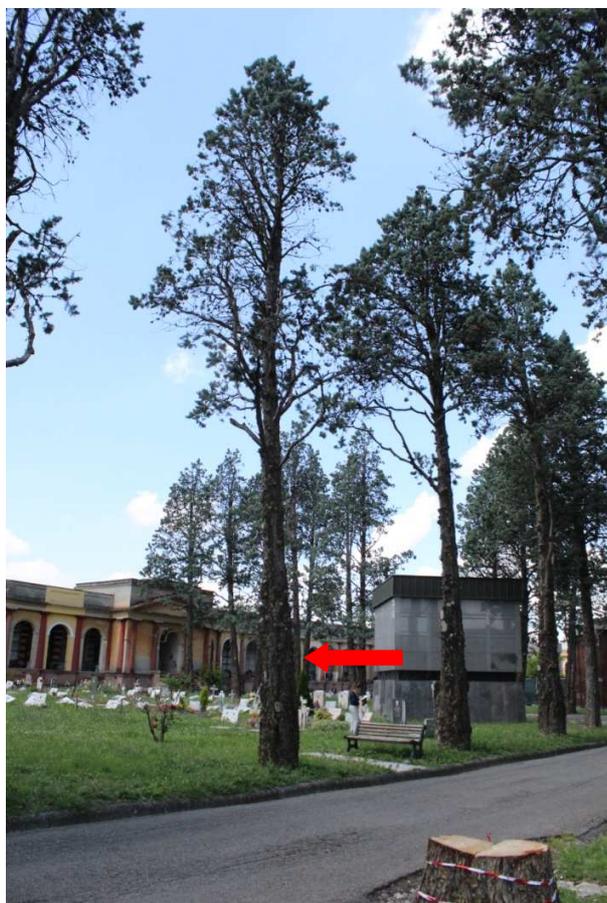
26. ESSENZA N° 8

CONCLUSIONI E NOTE	
la pianta mostra una situazione fitosanitaria pessima che indica che le condizioni statiche di sicurezza si sono estremamente ridotte.	
F.R.C. (Failure Risk Classification)(SIA 2009)	
Classe D	
Gli alberi appartenenti a questa classe al momento dell'indagine manifestano segni, sintomi o difetti gravi, riscontrabili con il controllo visivo e di norma con indagini strumentali. Le anomalie riscontrate sono tali da far ritenere che il fattore di sicurezza naturale dell'albero si sia ormai esaurito.	
INTERVENTI	
Abbattimento.

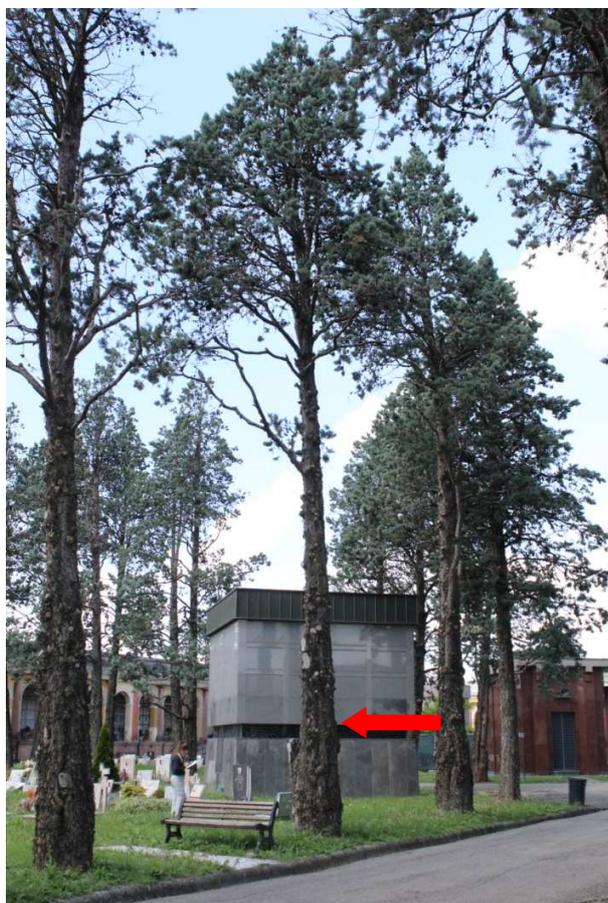
27. ESSENZA N° 9

CONCLUSIONI E NOTE	
la pianta mostra una situazione fitosanitaria pessima che indica che le condizioni statiche di sicurezza si sono estremamente ridotte.	
F.R.C. (Failure Risk Classification)(SIA 2009)	
Classe D	
Gli alberi appartenenti a questa classe al momento dell'indagine manifestano segni, sintomi o difetti gravi, riscontrabili con il controllo visivo e di norma con indagini strumentali. Le anomalie riscontrate sono tali da far ritenere che il fattore di sicurezza naturale dell'albero si sia ormai esaurito.	
INTERVENTI	
Abbattimento.

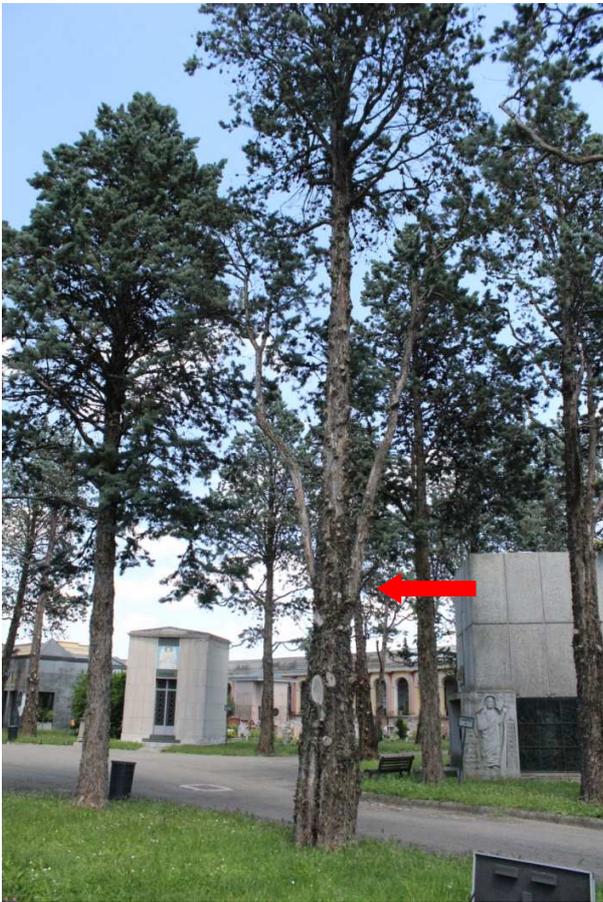
28. ESSENZA N° 10

ANALISI VISIVA	
Colletto	Estremamente deperita. Chioma quasi assente. Branche codominanti all'impalcatura.
Fusto	
Chioma

CONCLUSIONI E NOTE
<p>La pianta è stata indagata tramite Resistograph® sul fusto. È stato praticato un foro che ha rilevato la presenza, internamente, di degradazioni del legno marcate. Il dato di t/r è sufficiente, ma la pianta mostra una situazione fitosanitaria pessima che indica che le condizioni statiche di sicurezza si sono estremamente ridotte.</p>
F.R.C. (Failure Risk Classification)(SIA 2009)
Classe D
<p>Gli alberi appartenenti a questa classe al momento dell'indagine manifestano segni, sintomi o difetti gravi, riscontrabili con il controllo visivo e di norma con indagini strumentali. Le anomalie riscontrate sono tali da far ritenere che il fattore di sicurezza naturale dell'albero si sia ormai esaurito.</p>
INTERVENTI
Abbattimento.

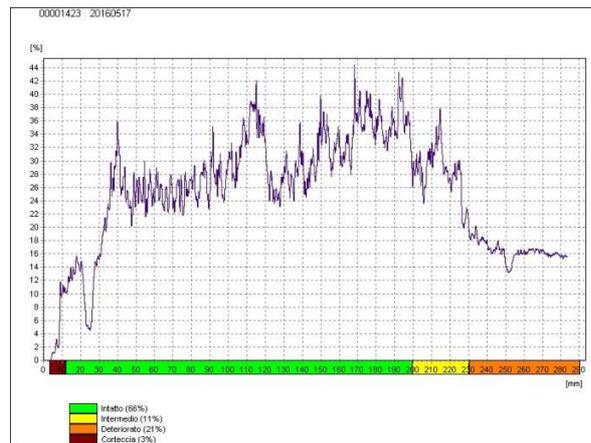
Figura 13. Profilo 1423

ANALISI STRUMENTALE	
Indicazione dei sondaggi eseguiti	<div style="display: flex; align-items: center; gap: 20px;"> <div style="text-align: center;"> <p>NORD</p> </div> <div style="border: 1px solid black; padding: 10px; width: 60%;"> <p>1423 - Foro praticato sul fusto a 1 m d'altezza.</p> </div> </div>

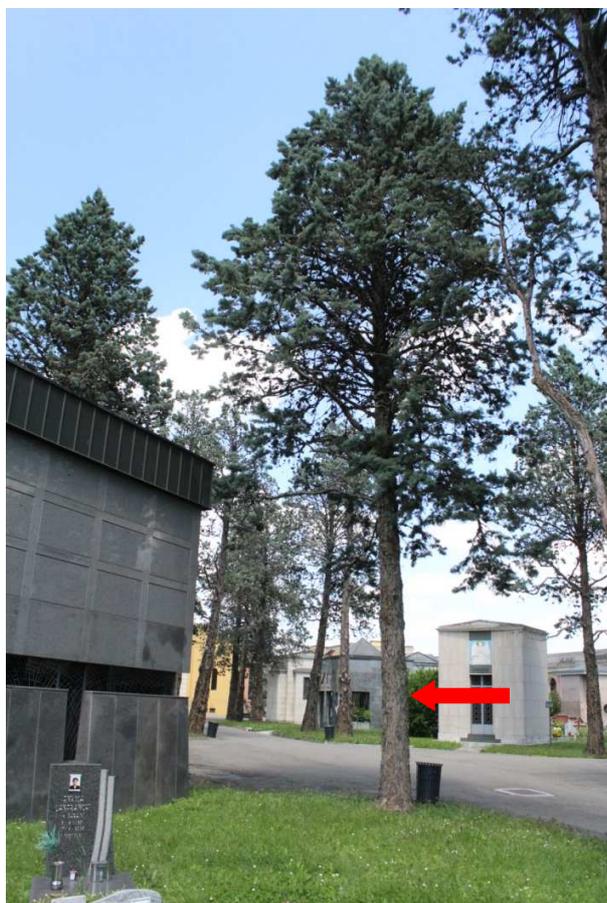
29. ESSENZA N° 11

La pianta mostra una buona vitalità e buone condizioni fitosanitarie. La conformazione generale rende necessario un leggero contenimento da valutare con rimonda del secco
F.R.C. (Failure Risk Classification)(SIA 2009)
Classe B Gli alberi appartenenti a questa classe al momento dell'indagine manifestano segni, sintomi o difetti lievi, riscontrabili con il controllo visivo ed a giudizio del tecnico con indagini strumentali, tali da far ritenere che il fattore di sicurezza naturale dell'albero non si sia sensibilmente ridotto.
INTERVENTI
Rimonda e riequilibrio chioma.

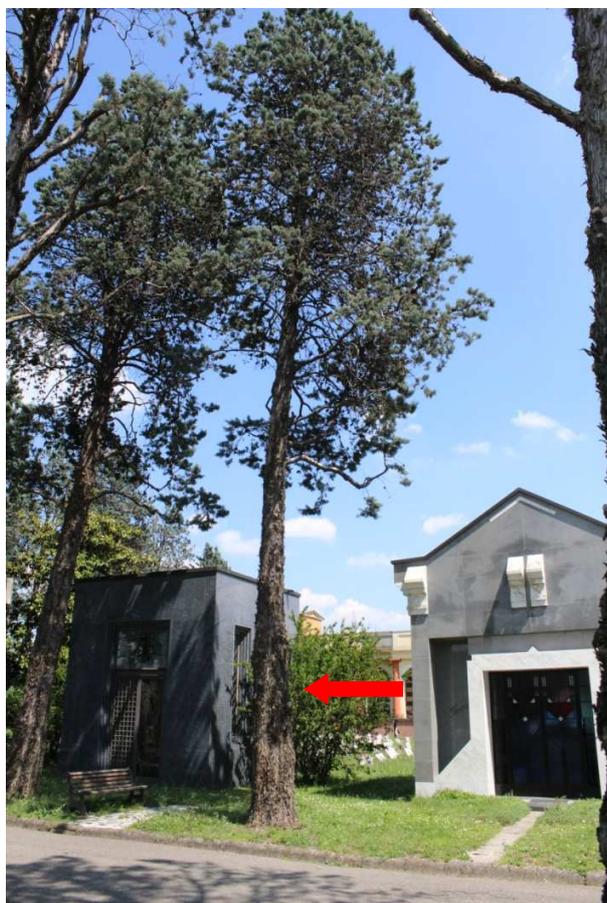
30. ESSENZA N° 12

ANALISI VISIVA	
Colletto	Niente da segnalare.
Fusto	Ferite per asportazione branche principali, parzialmente rimarginate. Presente rigonfiamento fino a 3 m d'altezza.
Chioma	Discreta presenza di secco. Affastellata. Sbilanciata verso SUD.

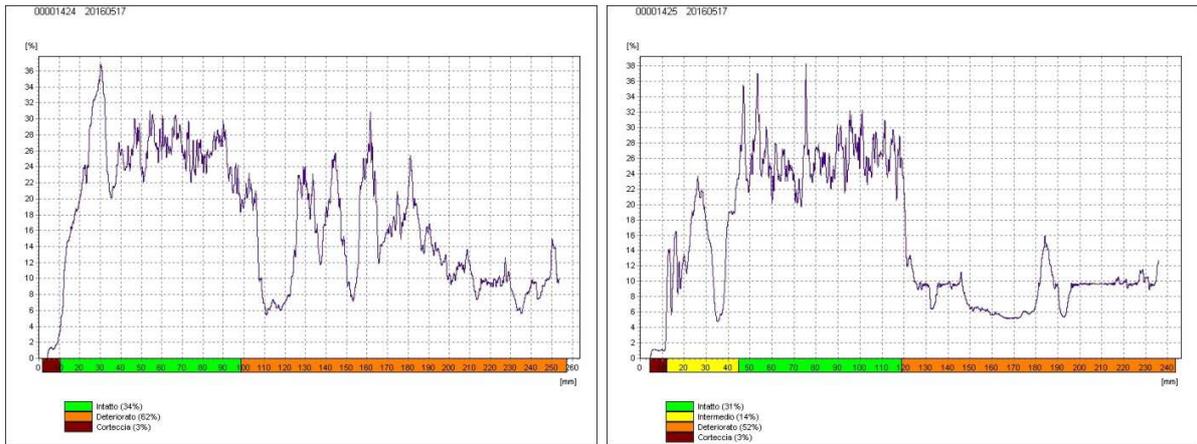
Figura 14. Profili 1424- 1425

CONCLUSIONI E NOTE	
<p>La pianta è stata indagata tramite Resistograph® al colletto e sul fusto. Sono stati praticati due fori che hanno rilevato la presenza, internamente, di degradazioni del legno marcate. Il dato di t/r è insufficiente in entrambi i casi, pertanto non sussistono più condizioni statiche di sicurezza.</p>	
F.R.C. (Failure Risk Classification)(SIA 2009)	
Classe D	
<p>Gli alberi appartenenti a questa classe al momento dell'indagine manifestano segni, sintomi o difetti gravi, riscontrabili con il controllo visivo e di norma con indagini strumentali. Le anomalie riscontrate sono tali da far ritenere che il fattore di sicurezza naturale dell'albero si sia ormai esaurito.</p>	
INTERVENTI	
Abbattimento.

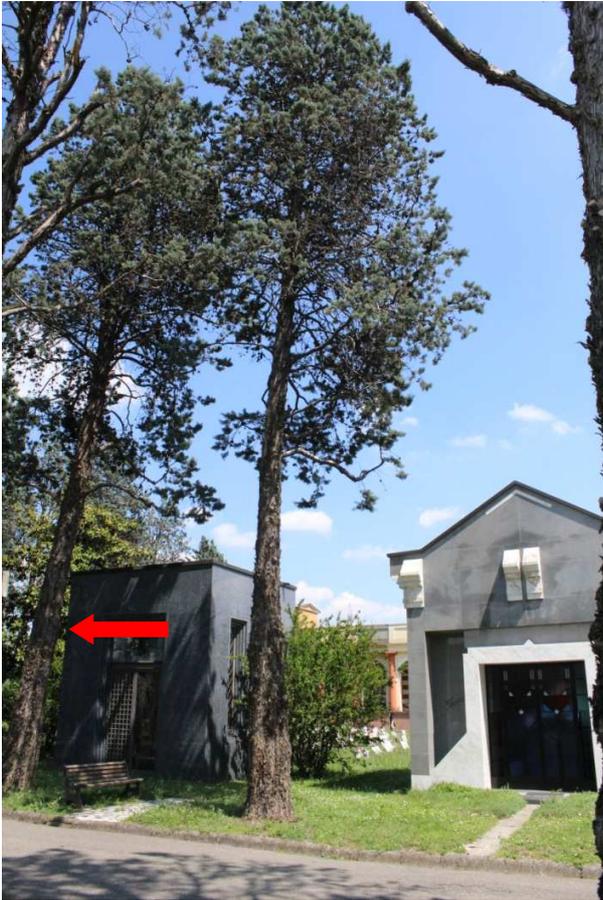
31. ESSENZA N° 13

ANALISI VISIVA	
Colletto	Niente da segnalare.
Fusto	Ferite per asportazione branche principali. Costolature. Inclinazione di circa 10° verso SUD-EST.
Chioma	Notevole presenza di secco. Branche codominanti a circa 10 m d'altezza.

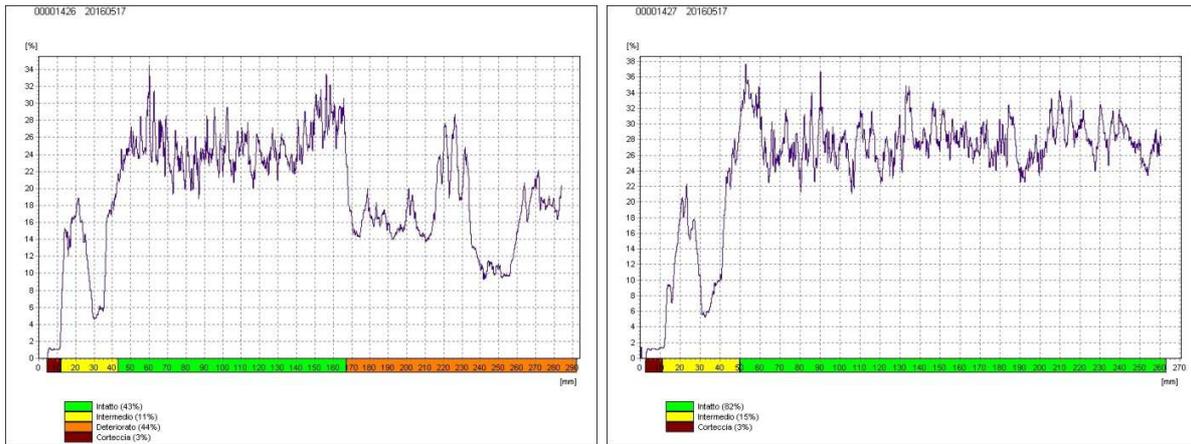
Figura 15. Profili 1426- 1427

La pianta è stata indagata tramite Resistograph® al colletto e sul fusto. Sono stati praticati due fori che hanno rilevato la presenza, internamente, di degradazioni del legno nel primo caso, con dato di t/r sufficiente. La pianta mostra una buona vitalità discrete condizioni fitosanitarie. La conformazione generale con branche secche rende necessario un leggero contenimento da valutare con rimonda del secco.

Rimonda e riequilibratura della chioma.

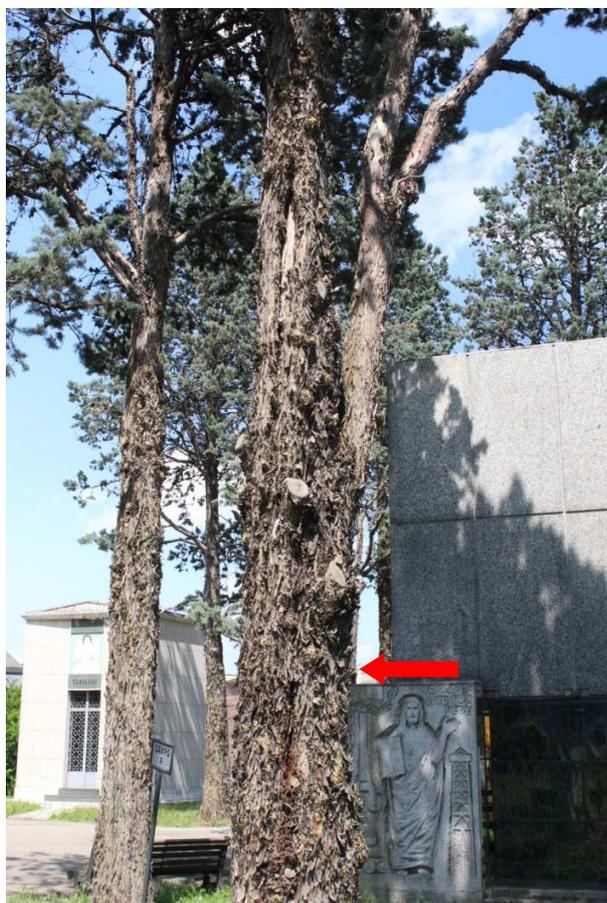
32. ESSENZA N° 14

ANALISI VISIVA	
Colletto	Niente da segnalare.
Fusto	Ferite per asportazione branche principali. Presente branca codominante all'impalcatura. Ulteriore codominanza a circa 5 m d'altezza. Presenti due fessure con degradazione evidente a 1,60 m e a 4 m.
Chioma	Estremamente irregolare.

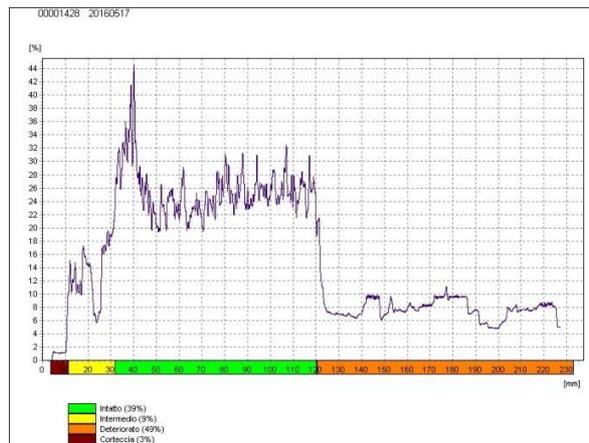
Figura 16. Profilo 1428

CONCLUSIONI E NOTE
<p>La pianta è stata indagata tramite Resistograph® sul fusto. È stato praticato un foro che ha rilevato la presenza, internamente, di degradazioni del legno marcate. Il dato di t/r è insufficiente, pertanto non sussistono più le condizioni statiche di sicurezza.</p>
F.R.C. (Failure Risk Classification)(SIA 2009)
Classe D
<p>Gli alberi appartenenti a questa classe al momento dell'indagine manifestano segni, sintomi o difetti gravi, riscontrabili con il controllo visivo e di norma con indagini strumentali. Le anomalie riscontrate sono tali da far ritenere che il fattore di sicurezza naturale dell'albero si sia ormai esaurito.</p>
INTERVENTI
<p>Abbattimento.</p>

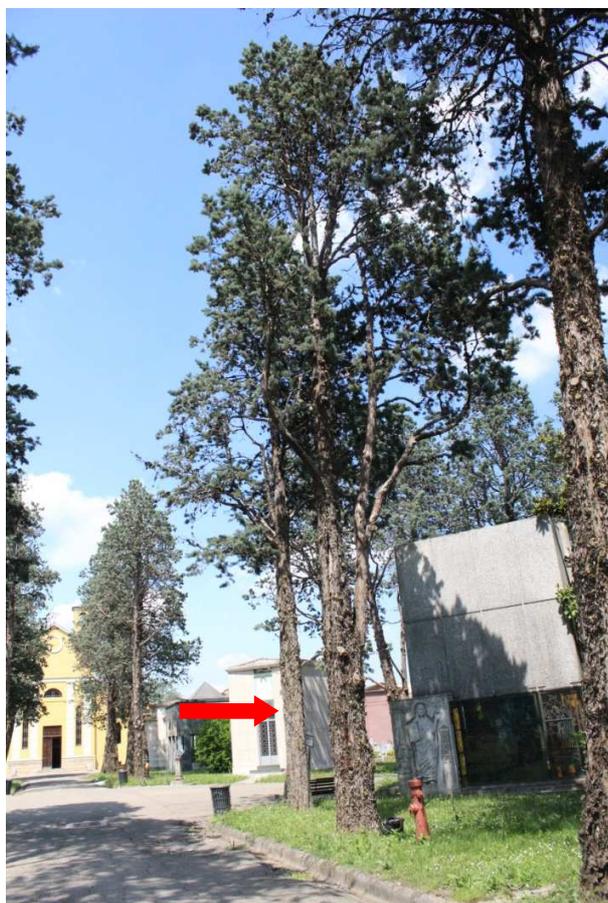
33. ESSENZA N° 15

La pianta mostra una buona vitalità e buone condizioni fitosanitarie. La conformazione generale rende necessario un leggero contenimento da valutare con rimonda del secco
F.R.C. (Failure Risk Classification)(SIA 2009)
Classe B
Gli alberi appartenenti a questa classe al momento dell'indagine manifestano segni, sintomi o difetti lievi, riscontrabili con il controllo visivo ed a giudizio del tecnico con indagini strumentali, tali da far ritenere che il fattore di sicurezza naturale dell'albero non si sia sensibilmente ridotto.
INTERVENTI
Rimonda e riequilibratura chioma.

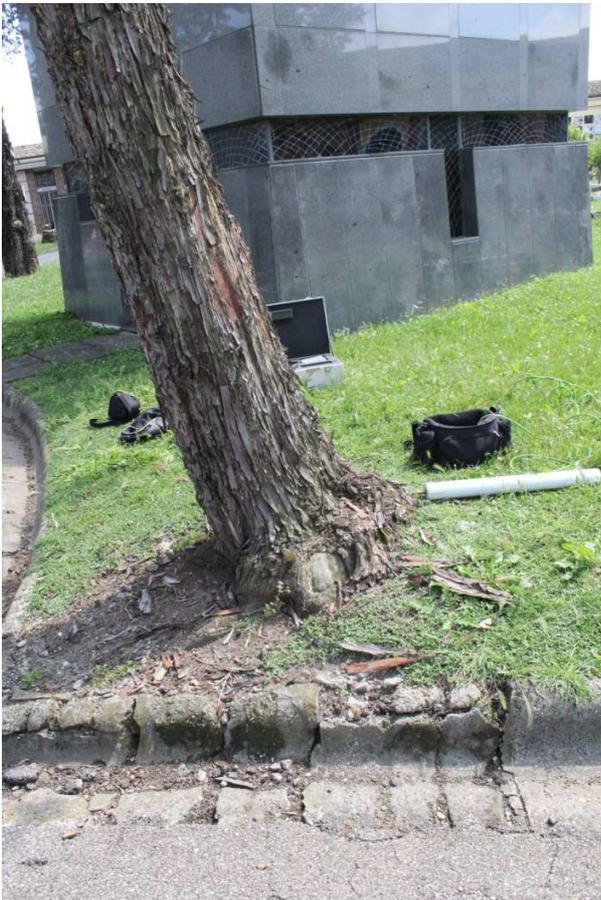
34. ESSENZA N° 16

ANALISI VISIVA	
Colletto	Azzampato. Presente una ferita non rimarginata. Rigonfiamento nel terreno opposto alla pendenza.
Fusto	Ferite per asportazione branche principali, parzialmente rimarginate. Inclinazione di circa 30° verso EST.
Chioma	Notevole presenza di secco. Affastellata. Estremamente sbilanciata.

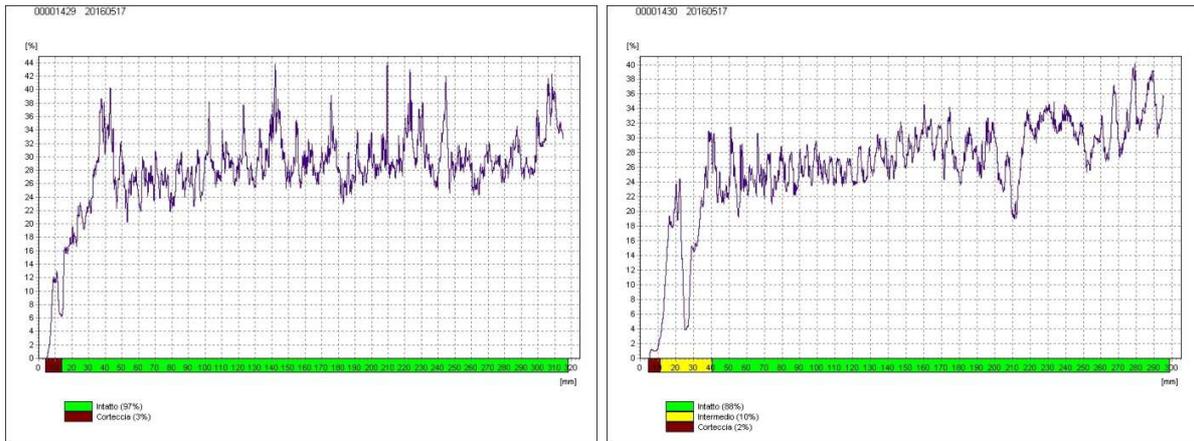
Figura 17. Profili 1429- 1430

CONCLUSIONI E NOTE	
<p>La pianta è stata indagata tramite Resistograph® al colletto. Sono stati praticati due fori che non hanno rilevato la presenza, internamente, di degradazioni del legno. Tuttavia la pianta mostra condizione fitosanitaria scarsa e situazione strutturale precaria a causa dell'inclinazione per valutare la quale si rende necessaria una prova di trazione con Dynatim®.</p>	
F.R.C. (Failure Risk Classification)(SIA 2009)	
<p>Classe C/D</p>	
<p>Gli alberi appartenenti a questa classe al momento dell'indagine manifestano segni, sintomi o difetti gravi, riscontrabili con il controllo visivo e di norma con indagini strumentali. Le anomalie riscontrate sono tali da far ritenere che il fattore di sicurezza naturale dell'albero si sia drasticamente ridotto.</p>	
INTERVENTI	
<p>Si consiglia di eseguire prova di trazione con Dynatim®. In assenza di tale indagine se ne consiglia l'abbattimento.</p>
