c/o Cimitero Comunale

FIDENZA

RELAZIONE TECNICO AGRONOMICA:
ANALISI VISIVA DI STABILITA' (VTA = VISUAL TREE ASSESSMENT)
E INDAGINE STRUMENTALE TRAMITE RESISTOGRAPH®
DI ESEMPLARI ARBOREI RADICATI IN AREA VERDE PUBBLICA

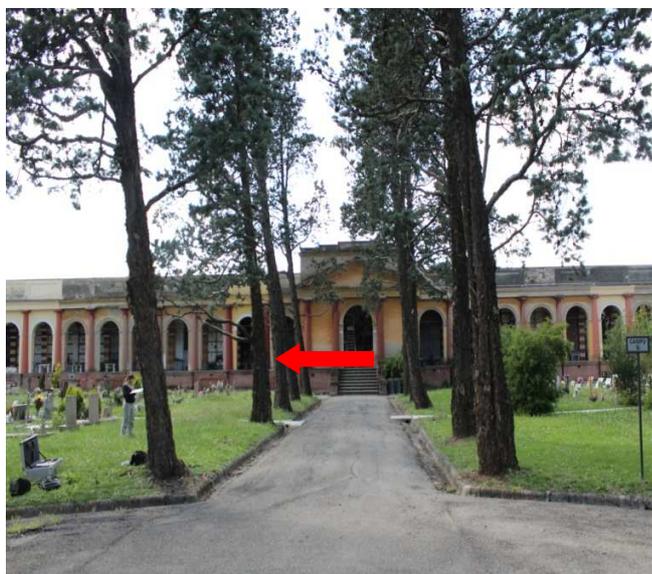
35. ESSENZA N° 17

ANALISI VISIVA	
Colletto	Niente da segnalare. Rigonfiamento nel terreno in prossimità del colletto, danni al cordolo.
Fusto	Ferite per asportazione branche principali, parzialmente rimarginate. Lieve inclinazione verso EST. Rigonfiamento fino a 2 m d'altezza.
Chioma	Totalmente sbilanciata verso SUD.

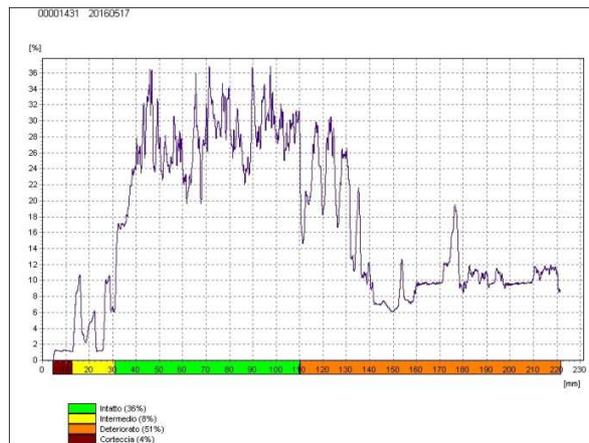
Figura 18. Profilo 1431

CONCLUSIONI E NOTE
<p>La pianta è stata indagata tramite Resistograph® sul fusto. È stato praticato un foro che ha rilevato la presenza, internamente, di degradazioni del legno marcate. Il dato di t/r è insufficiente, pertanto non sussistono più le condizioni statiche di sicurezza.</p>
F.R.C. (Failure Risk Classification)(SIA 2009)
<p>Classe D</p>
<p>Gli alberi appartenenti a questa classe al momento dell'indagine manifestano segni, sintomi o difetti gravi, riscontrabili con il controllo visivo e di norma con indagini strumentali. Le anomalie riscontrate sono tali da far ritenere che il fattore di sicurezza naturale dell'albero si sia ormai esaurito.</p>
INTERVENTI
<p>Se ne consiglia l'abbattimento.</p>

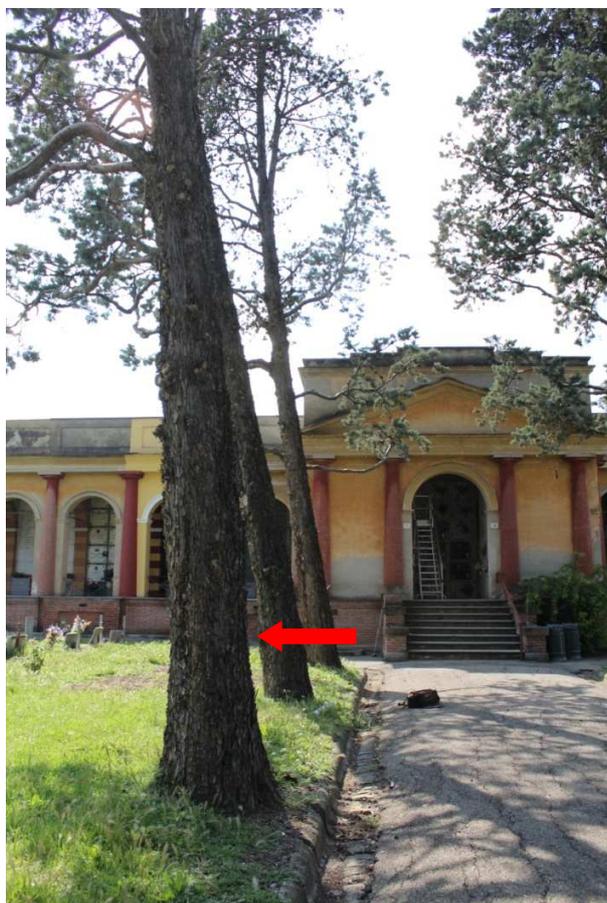
36. ESSENZA N° 18

ANALISI VISIVA	
Colletto	Leggermente azzampato. Rigonfiamento nel terreno in prossimità del colletto, danni al cordolo.
Fusto	Ferite per asportazione branche principali, parzialmente rimarginate. Lieve inclinazione verso SUD-EST.
Chioma	Totalmente sbilanciata verso SUD.

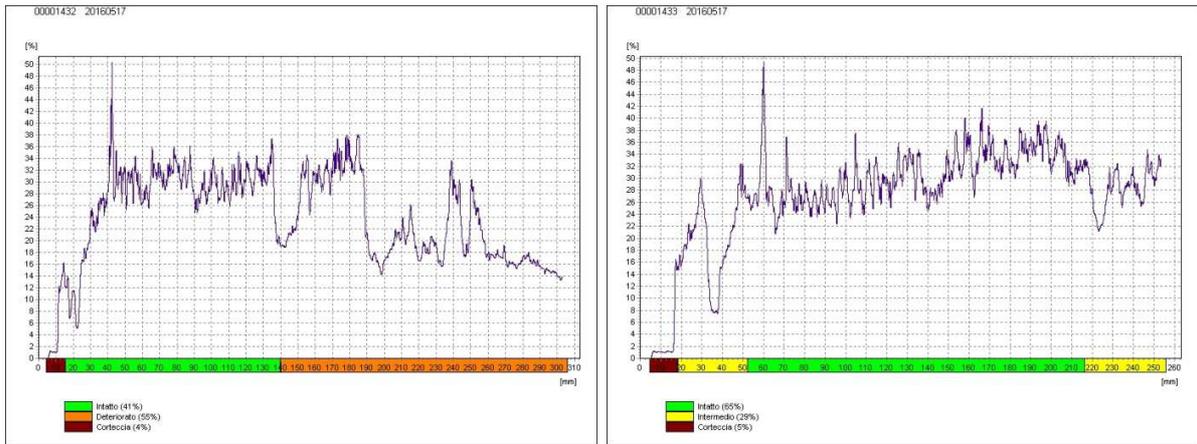
Figura 19. Profili 1432- 1433

La pianta è stata indagata tramite Resistograph® al colletto. Sono stati praticati due fori che hanno rilevato la presenza, internamente, di degradazioni del legno nel primo caso, con dato di t/r sufficiente. Tuttavia la pianta mostra condizione fitosanitaria scarsa e situazione strutturale precaria a causa dell'inclinazione per valutare la quale si rende necessaria una prova di trazione con Dynatim®.

Gli alberi appartenenti a questa classe al momento dell'indagine manifestano segni, sintomi o difetti gravi, riscontrabili con il controllo visivo e di norma con indagini strumentali. Le anomalie riscontrate sono tali da far ritenere che il fattore di sicurezza naturale dell'albero si sia drasticamente ridotto.

Si consiglia di eseguire prova di trazione con Dynatim®. In assenza di tale indagine se ne consiglia l'abbattimento.

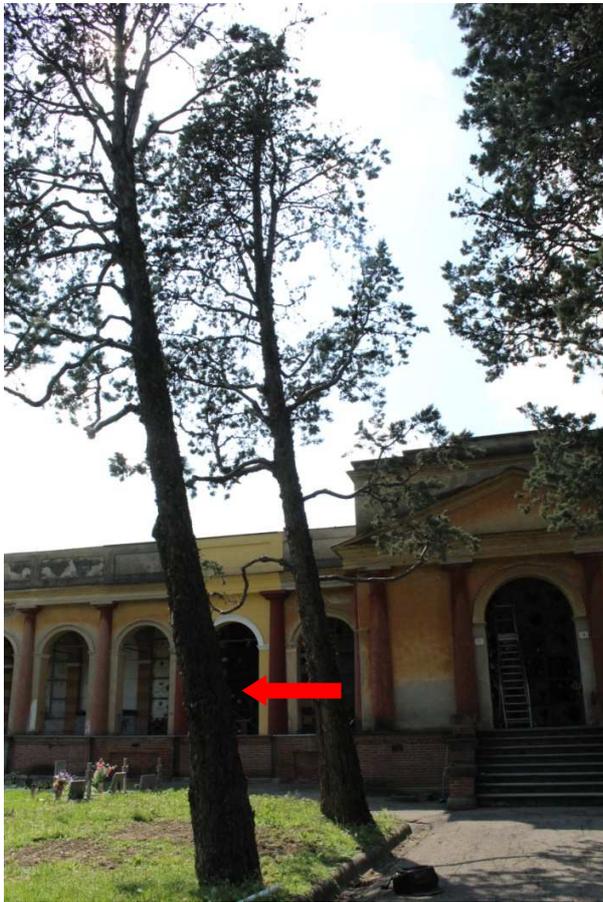
37. ESSENZA N° 19

ANALISI VISIVA	
Colletto	Leggermente azzampato.
Fusto	Ferite per asportazione branche principali, parzialmente rimarginate. Lieve inclinazione verso SUD-EST. Costolature fessurate lungo il tronco. Rigonfiamento fino a 1 m d'altezza.
Chioma	Totalmente sbilanciata verso SUD. Irregolare con cime codominanti a circa 10 m d'altezza.

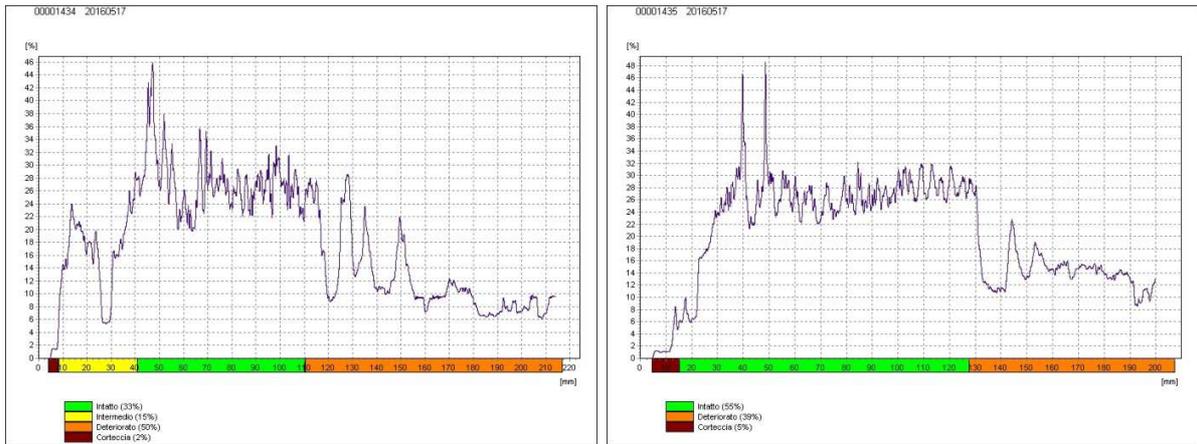
Figura 20. Profili 1434- 1435

La pianta è stata indagata tramite Resistograph® sul fusto. Sono stati praticati due fori che hanno rilevato la presenza, internamente, di degradazioni del legno, con dato di t/r sufficiente. Tuttavia la pianta mostra condizione fitosanitaria scarsa e situazione strutturale precaria a causa dell'inclinazione per valutare la quale si rende necessaria una prova di trazione con Dynatim®.

Gli alberi appartenenti a questa classe al momento dell'indagine manifestano segni, sintomi o difetti gravi, riscontrabili con il controllo visivo e di norma con indagini strumentali. Le anomalie riscontrate sono tali da far ritenere che il fattore di sicurezza naturale dell'albero si sia drasticamente ridotto.

Si consiglia di eseguire prova di trazione con Dynatim®. In assenza di tale indagine se ne consiglia l'abbattimento.

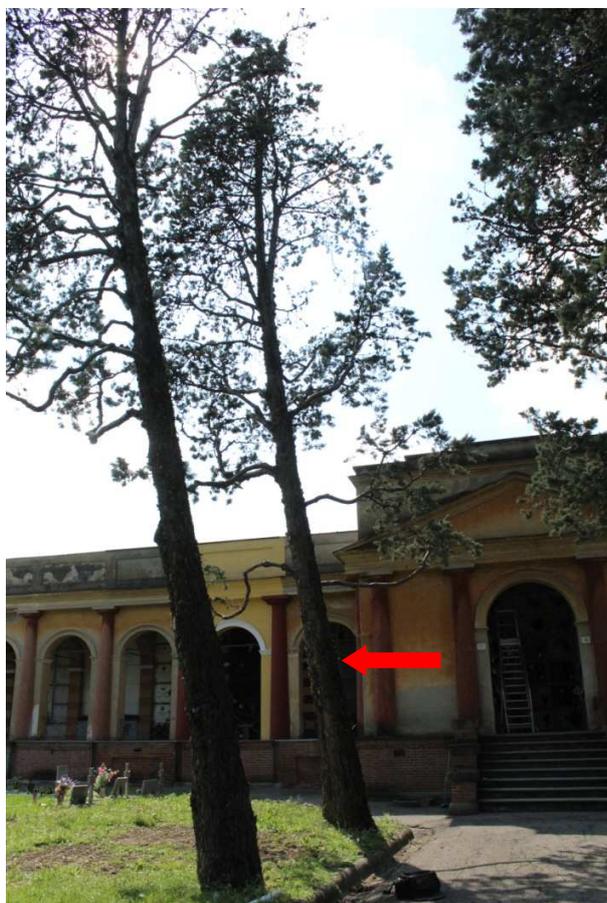
38. ESSENZA N° 20

ANALISI VISIVA	
Colletto	Leggermente azzampato.
Fusto	Ferite per asportazione branche principali, parzialmente rimarginate. Inclinata di circa 10° verso SUD-EST. Costolature fessurate lungo il tronco lato SUD. Leggero rigonfiamento fino a 1,80 m d'altezza.
Chioma	Molto irregolare. A rischio di effetto vela.

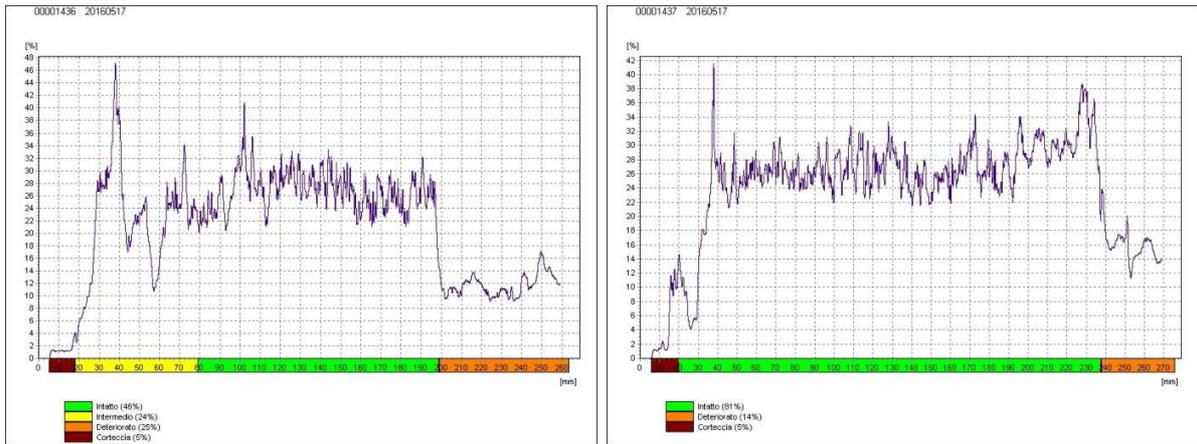
Figura 21. Profili 1436- 1437

CONCLUSIONI E NOTE	
<p>La pianta è stata indagata tramite Resistograph® sul fusto. Sono stati praticati due fori che hanno rilevato la presenza, internamente, di degradazioni del legno, con dato di t/r sufficiente. Tuttavia la pianta mostra una condizione strutturale precaria a causa dell'inclinazione per valutare la quale si rende necessaria una prova di trazione con Dynatim®.</p>	
F.R.C. (Failure Risk Classification)(SIA 2009)	
<p>Classe C/D</p>	
<p>Gli alberi appartenenti a questa classe al momento dell'indagine manifestano segni, sintomi o difetti gravi, riscontrabili con il controllo visivo e di norma con indagini strumentali. Le anomalie riscontrate sono tali da far ritenere che il fattore di sicurezza naturale dell'albero si sia drasticamente ridotto.</p>	
INTERVENTI	
<p>Si consiglia di eseguire prova di trazione con Dynatim®. In assenza di tale indagine se ne consiglia l'abbattimento.</p>

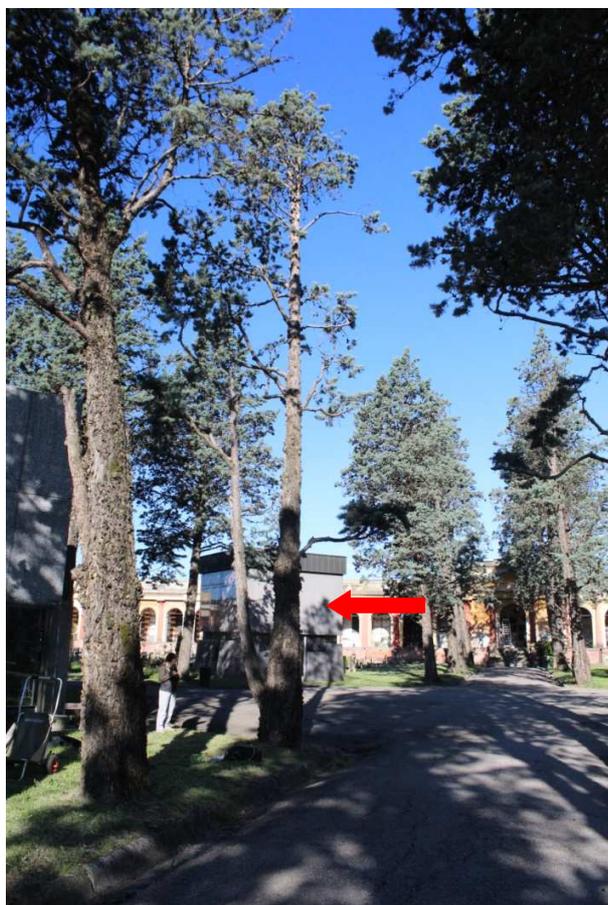
39. ESSENZA N° 21

ANALISI VISIVA	
Colletto	Leggermente azzampato.
Fusto	Grossa ferita che parte dalla base e si sviluppa in altezza. Costolature con fessurazioni in senso longitudinale. Ferite per asportazione branche principali, parzialmente rimarginate. Inclinata di circa 10° verso SUD-OVEST.
Chioma	Estremamente sbilanciata verso SUD, rada e irregolare.

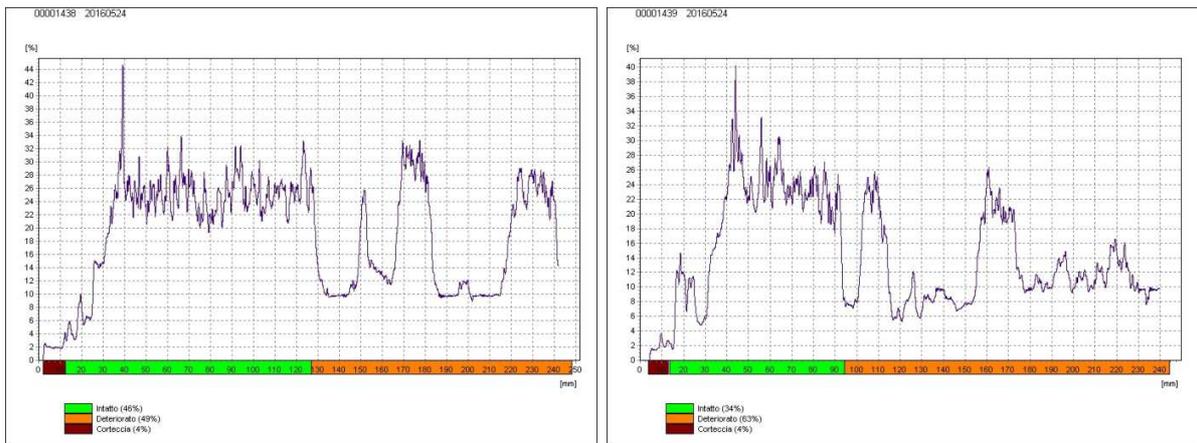
Figura 22. Profili 1438- 1439

La pianta è stata indagata tramite Resistograph® sul fusto. Sono stati praticati due fori che hanno rilevato la presenza, internamente, di degradazioni del legno marcate. Il dato di t/r è insufficiente nel secondo caso, pertanto non sussistono più le condizioni statiche di sicurezza.

Gli alberi appartenenti a questa classe al momento dell'indagine manifestano segni, sintomi o difetti gravi, riscontrabili con il controllo visivo e di norma con indagini strumentali. Le anomalie riscontrate sono tali da far ritenere che il fattore di sicurezza naturale dell'albero si sia ormai esaurito.

Se ne consiglia l'abbattimento.

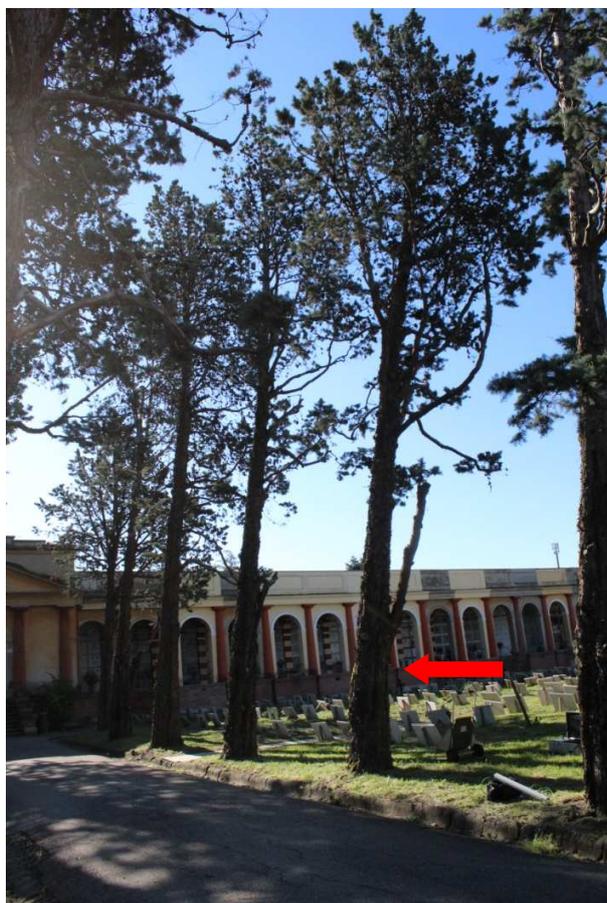
40. ESSENZA N° 22

ANALISI VISIVA	
Colletto	Niente da segnalare.
Fusto	Costolature con fessurazioni a partire dal suolo in senso longitudinale. Ferite per asportazione branche principali, parzialmente rimarginate. Inclinata di circa 10° verso SUD-OVEST. Presenza di una branca secca lato SUD, precedentemente potata.
Chioma	Estremamente sbilanciata verso SUD, rada e irregolare.

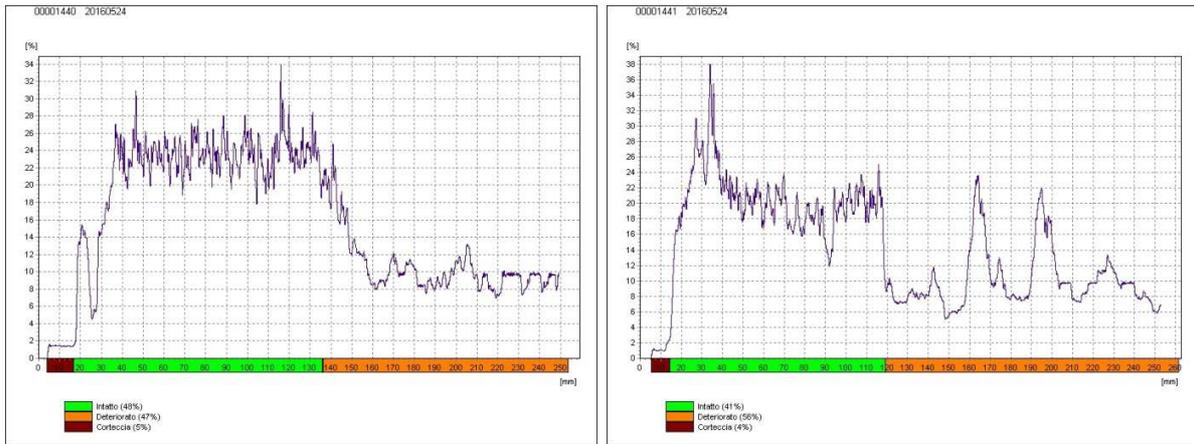
Figura 23. Profili 1440- 1441

CONCLUSIONI E NOTE
<p>La pianta è stata indagata tramite Resistograph® sul fusto. Sono stati praticati due fori che hanno rilevato la presenza, internamente, di degradazioni del legno marcate. Il dato di t/r è sufficiente, tuttavia la pianta mostra condizioni strutturali e fitosanitarie molto compromesse, pertanto non sussistono più le condizioni statiche di sicurezza.</p>
F.R.C. (Failure Risk Classification)(SIA 2009)
<p>Classe D</p>
<p>Gli alberi appartenenti a questa classe al momento dell'indagine manifestano segni, sintomi o difetti gravi, riscontrabili con il controllo visivo e di norma con indagini strumentali. Le anomalie riscontrate sono tali da far ritenere che il fattore di sicurezza naturale dell'albero si sia ormai esaurito.</p>
INTERVENTI
<p>Se ne consiglia l'abbattimento.</p>

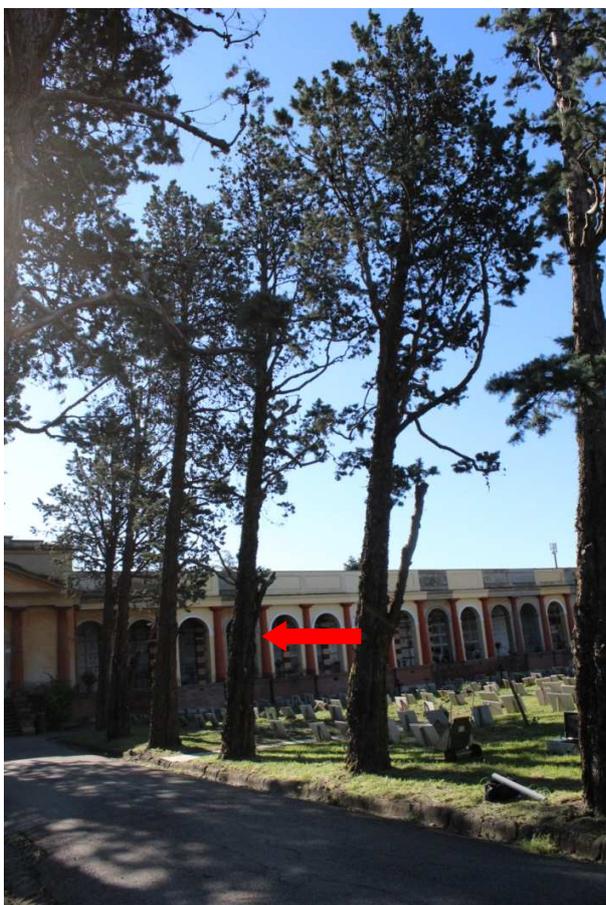
41. ESSENZA N° 23

Specie	<i>Cupressus arizonica</i>
Nome volgare	Cipresso dell'Arizona
Circonferenza ad 1 m	205 cm
Altezza	15 m
Impalcatura	7 m

ANALISI VISIVA	
Colletto	Niente da segnalare.
Fusto	Costolature con fessurazioni a partire dal suolo in senso longitudinale. Ferite per asportazione branche principali, parzialmente rimarginate. Inclinata di circa 10° verso SUD-OVEST. Presenza di una branca secca lato SUD.
Chioma	Irregolare, rada. Presenza di 2 cime codominanti a circa 12 m d'altezza.

CONCLUSIONI E NOTE
<p>La pianta è stata indagata tramite Resistograph® sul fusto. Sono stati praticati due fori che hanno rilevato la presenza, internamente, di degradazioni del legno marcate. Il dato di t/r non è sufficiente, pertanto non sussistono più le condizioni statiche di sicurezza.</p>
<p>F.R.C. (Failure Risk Classification)(SIA 2009)</p>
<p>Classe D</p>
<p>Gli alberi appartenenti a questa classe al momento dell'indagine manifestano segni, sintomi o difetti gravi, riscontrabili con il controllo visivo e di norma con indagini strumentali. Le anomalie riscontrate sono tali da far ritenere che il fattore di sicurezza naturale dell'albero si sia ormai esaurito.</p>
INTERVENTI
<p>Se ne consiglia l'abbattimento.</p>

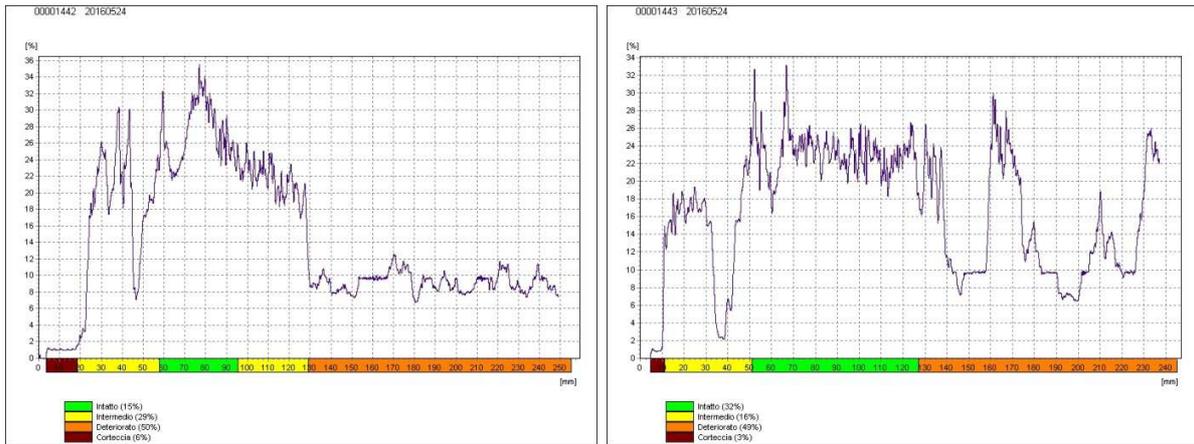
Figura 24. Profili 1442- 1443

ANALISI STRUMENTALE	
Indicazione dei sondaggi eseguiti	<div style="display: flex; align-items: center; justify-content: center;"> <div style="text-align: center; margin-right: 20px;"> <p>NORD</p> </div> <div style="border: 1px solid black; padding: 10px; width: 60%;"> <p>1442 – 1443 - Fori praticati sul fusto a circa 0,60 m dal suolo, in corrispondenza della costolatura</p> </div> </div>

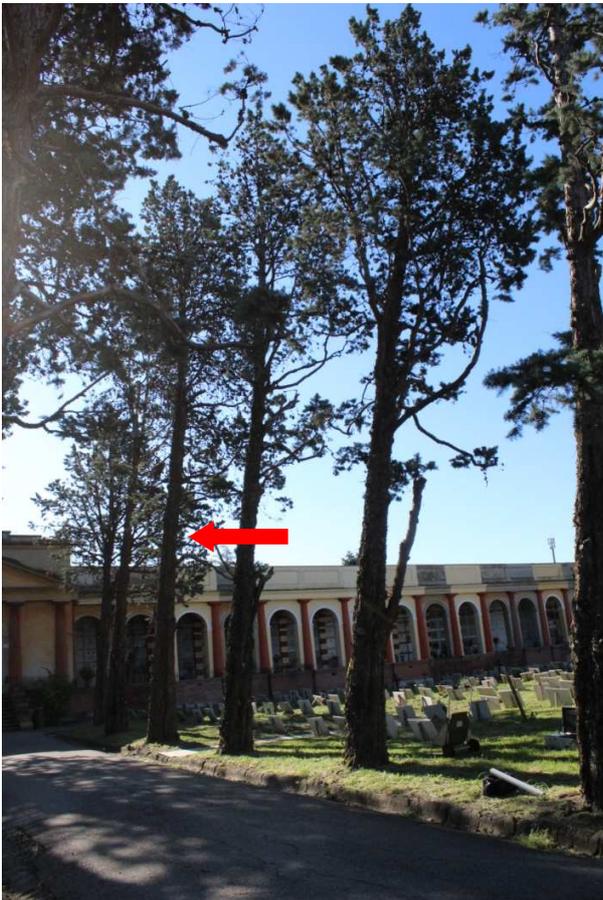
42. ESSENZA N° 24

Specie	<i>Cupressus arizonica</i>
Nome volgare	Cipresso dell'Arizona
Circonferenza ad 1 m	210 cm
Altezza	16 m
Impalcatura	5 m

ANALISI VISIVA	
Colletto	Azzampato. Si segnala rigonfiamento nel terreno con rottura del cordolo.
Fusto	Costolature con fessurazioni a partire dal suolo in senso longitudinale. Ferite per asportazione branche principali, parzialmente rimarginate. Inclinata di circa 10° verso SUD-OVEST. Presenza di una branca secca lato SUD.
Chioma	Irregolare, rada. Presenza di 2 cime codominanti a circa 12 m d'altezza.

La pianta è stata indagata tramite Resistograph® sul fusto. Sono stati praticati due fori che hanno rilevato la presenza, internamente, di degradazioni del legno nel primo caso, con dato di t/r sufficiente. La pianta mostra una buona vitalità discrete condizioni fitosanitarie. La conformazione generale con branche secche rende necessario un leggero contenimento da valutare con rimonda del secco.

Rimonda e contenimento.

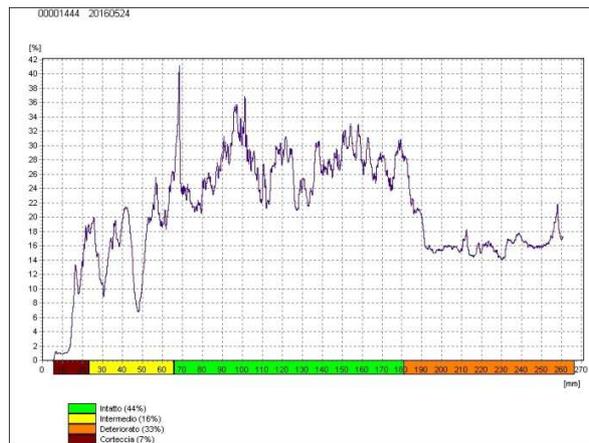
Figura 25. Profilo 1444

ANALISI STRUMENTALE	
Indicazione dei sondaggi eseguiti	<div style="display: flex; align-items: center; justify-content: center;"> <div style="text-align: center; margin-right: 20px;"> <p>NORD</p> </div> <div style="text-align: center;"> </div> <div style="border: 1px solid black; padding: 10px; margin-left: 20px; flex-grow: 1;"> <p>1444- 1445 - Fori praticati sul fusto a circa 0,50 m dal suolo</p> </div> </div>

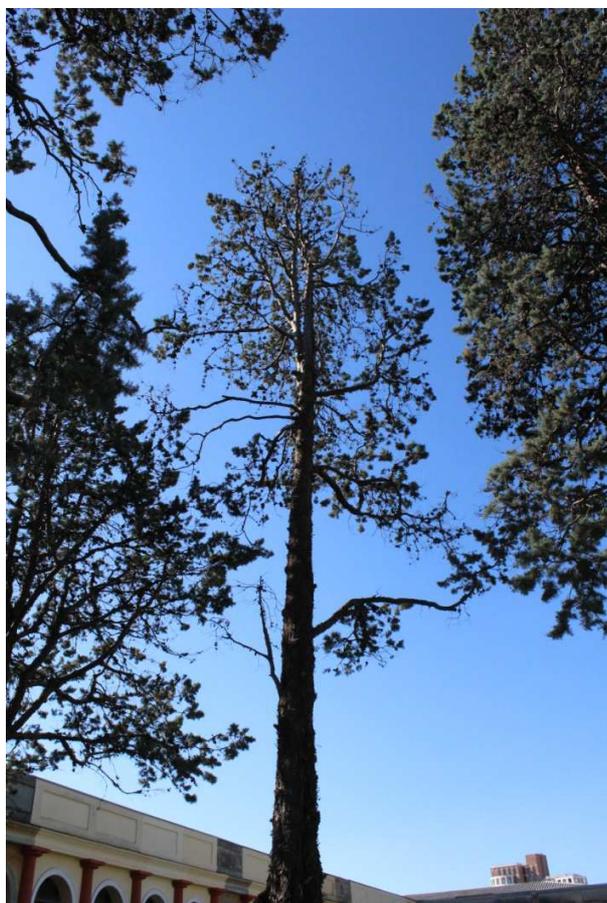
43. ESSENZA N° 25

Specie	<i>Cupressus arizonica</i>
Nome volgare	Cipresso dell'Arizona
Circonferenza ad 1 m	220 cm
Altezza	15 m
Impalcatura	1 m

Colletto	Leggermente azzampato.
Fusto	Costolature con fessurazioni a partire dal suolo in senso longitudinale. Ferite per asportazione branche principali, parzialmente rimarginate. Inclinata di circa 10° verso SUD-OVEST.
Chioma	Prima branca a 1 m dal suolo. Codominanza di 3 cime a circa 13 m d'altezza. Estremamente degradata.

Gli alberi appartenenti a questa classe al momento dell'indagine manifestano segni, sintomi o difetti gravi, riscontrabili con il controllo visivo e di norma con indagini strumentali. Le anomalie riscontrate sono tali da far ritenere che il fattore di sicurezza naturale dell'albero si sia ormai esaurito.

Se ne consiglia l'abbattimento.

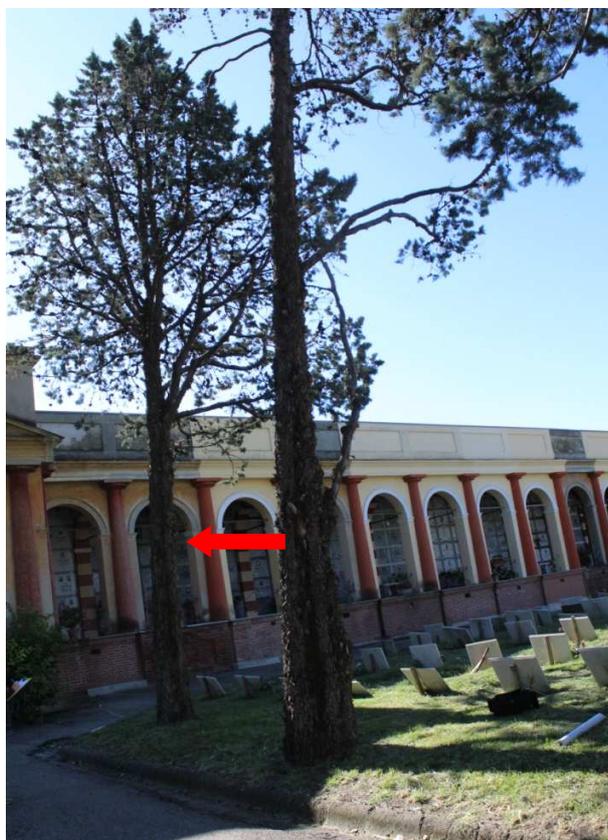
44. ESSENZA N° 26

Specie	<i>Cupressus arizonica</i>
Nome volgare	Cipresso dell'Arizona
Circonferenza ad 1 m	150 cm
Altezza	12 m
Impalcatura	4 m

Colletto	Niente da segnalare.
Fusto	Costolature con fessurazioni a partire dal suolo in senso longitudinale. Ferite per asportazione branche principali, parzialmente rimarginate. Inclinata di circa 10° verso SUD-EST.
Chioma	Abbastanza regolare. Affastellata con notevole presenza di secco. Presenza di cime codominanti a 7 m d'altezza.

La pianta mostra una buona vitalità, per cui sussistono ancora le condizioni statiche di sicurezza, seppur ridotte a causa della conformazione della pianta.	
F.R.C. (Failure Risk Classification)(SIA 2009)	
Classe C	
Gli alberi appartenenti a questa classe al momento dell'indagine manifestano segni, sintomi o difetti significativi, riscontrabili con il controllo visivo e di norma con indagini strumentali. Le anomalie riscontrate sono tali da far ritenere che il fattore di sicurezza naturale dell'albero si sia sensibilmente ridotto. Per questi soggetti è opportuno un controllo visivo periodico.	
INTERVENTI	
Rimonda e contenimento.

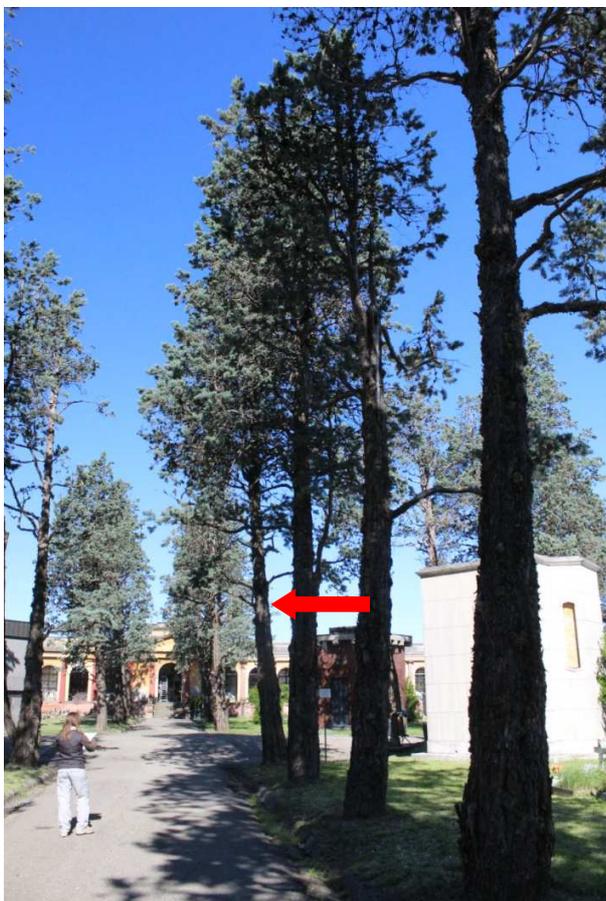
45. ESSENZA N° 27

Specie	<i>Cupressus arizonica</i>
Nome volgare	Cipresso dell'Arizona
Circonferenza ad 1 m	190 cm
Altezza	15 m
Impalcatura	5 m

ANALISI VISIVA	
Colletto	Azzampato.
Fusto	Costolature con fessurazioni a partire dal suolo in senso longitudinale. Ferite per asportazione branche principali, parzialmente rimarginate. Inclinata di circa 10° verso SUD.
Chioma	Irregolare. Affastellata con discreta presenza di secco. Presenza di branche codominanti circa a 10 m d'altezza.

ANALISI STRUMENTALE	
Indicazione dei sondaggi eseguiti	<div style="display: flex; align-items: center; gap: 20px;"> <div style="text-align: center;"> <p>NORD</p> </div> <div style="border: 1px solid black; padding: 5px;"> <p>1446 - Foro praticato sul fusto a 0,60 m dal suolo.</p> </div> </div>

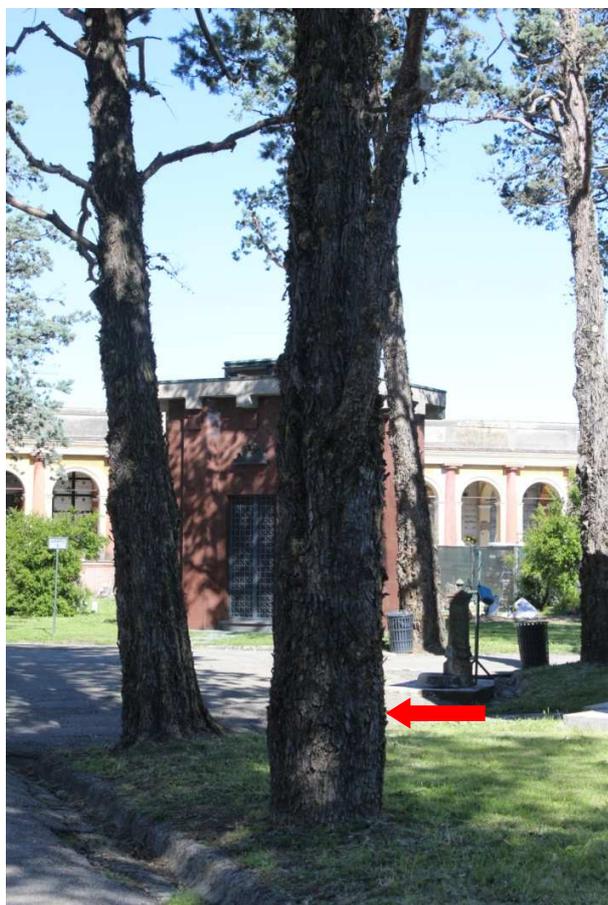
46. ESSENZA N° 28

Specie	<i>Cupressus arizonica</i>
Nome volgare	Cipresso dell'Arizona
Circonferenza ad 1 m	206 cm
Altezza	15 m
Impalcatura	2 m

ANALISI VISIVA	
Colletto	Niente da segnalare
Fusto	Costolature con fessurazioni a partire dal suolo in senso longitudinale. Ferite per asportazione branche principali, parzialmente rimarginate. Rigonfiamento a circa 0,50 m dal suolo.
Chioma	Irregolare. Prima branca a 2 m d'altezza, affastellata con discreta presenza di secco. Presenza di branche codominanti circa a 10 m d'altezza.

CONCLUSIONI E NOTE	
<p>La pianta è stata indagata tramite Resistograph® sul fusto. È stato praticato un foro che ha rilevato la presenza, internamente, di degradazioni del legno, con dato di t/r sufficiente. La pianta mostra una buona vitalità discrete condizioni fitosanitarie. La conformazione generale con branche secche rende necessario un leggero contenimento da valutare con rimonda del secco.</p>	
F.R.C. (Failure Risk Classification)(SIA 2009)	
<p>Classe C</p>	
<p>Gli alberi appartenenti a questa classe al momento dell'indagine manifestano segni, sintomi o difetti significativi, riscontrabili con il controllo visivo e di norma con indagini strumentali. Le anomalie riscontrate sono tali da far ritenere che il fattore di sicurezza naturale dell'albero si sia sensibilmente ridotto. Per questi soggetti è opportuno un controllo visivo periodico.</p>	
INTERVENTI	
<p>Rimonda e contenimento.</p>

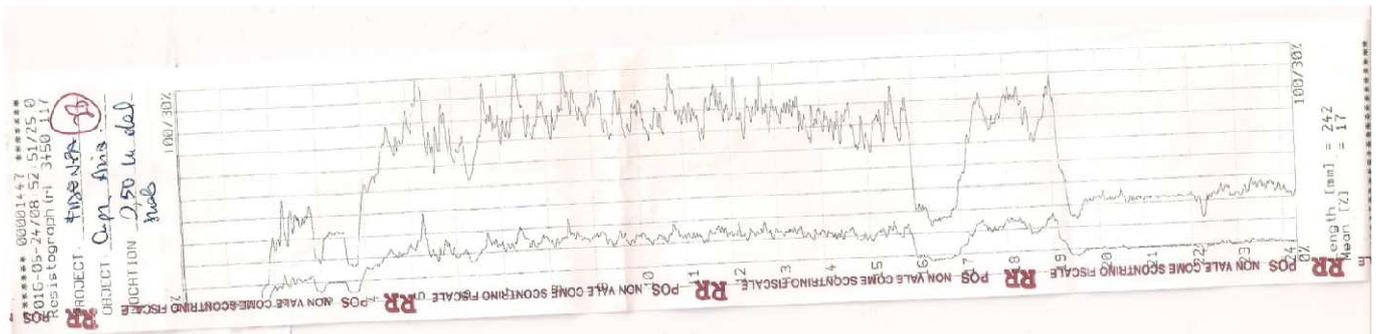
Figura 28. Profilo 1447

ANALISI STRUMENTALE	
Indicazione dei sondaggi eseguiti	<div style="display: flex; align-items: center; gap: 20px;"> <div style="text-align: center;"> <p>NORD</p> </div> <div style="text-align: center;"> <p style="color: red;">1447</p> </div> <div style="border: 1px solid black; padding: 5px; width: 200px;"> <p>1447 - Foro praticato sul fusto a 0,50 m dal suolo.</p> </div> </div>

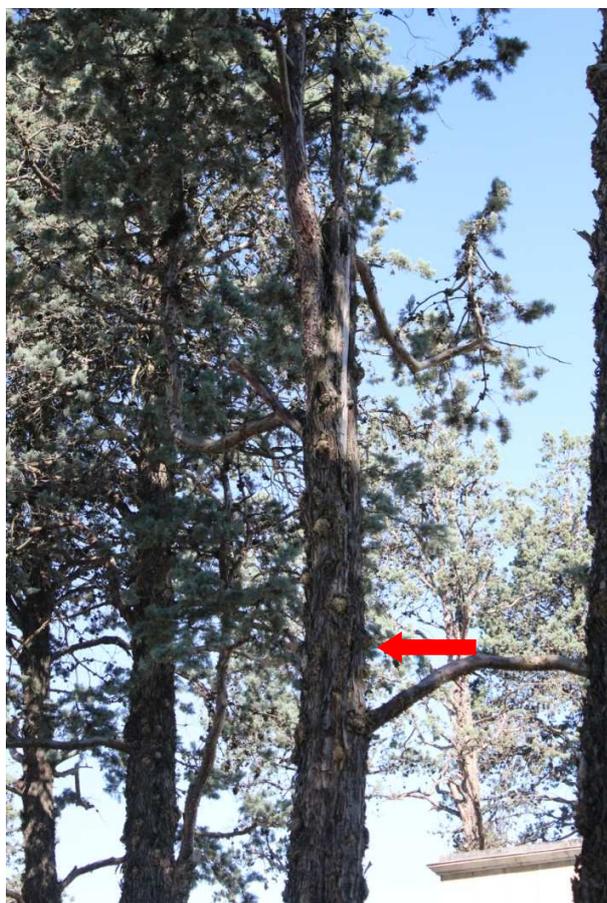
47. ESSENZA N° 29

Specie	<i>Cupressus arizonica</i>
Nome volgare	Cipresso dell'Arizona
Circonferenza ad 1 m	153 cm
Altezza	12 m
Impalcatura	nd

Colletto	Niente da segnalare.
Fusto	Costolature con fessurazioni a partire dal suolo in senso longitudinale. Ferite per asportazione branche principali, parzialmente rimarginate. Inclinato di circa 20° verso NORD.
Chioma	Estremamente degradata. Cima assente causa rottura. Degradazione evidente.

La pianta mostra condizioni strutturali e fitosanitarie molto compromesse, pertanto il fattore di sicurezza è estremamente ridotto.	
F.R.C. (Failure Risk Classification)(SIA 2009)	
Classe D	
Gli alberi appartenenti a questa classe al momento dell'indagine manifestano segni, sintomi o difetti gravi, riscontrabili con il controllo visivo e di norma con indagini strumentali. Le anomalie riscontrate sono tali da far ritenere che il fattore di sicurezza naturale dell'albero si sia ormai esaurito.	
INTERVENTI	
Se ne consiglia l'abbattimento.

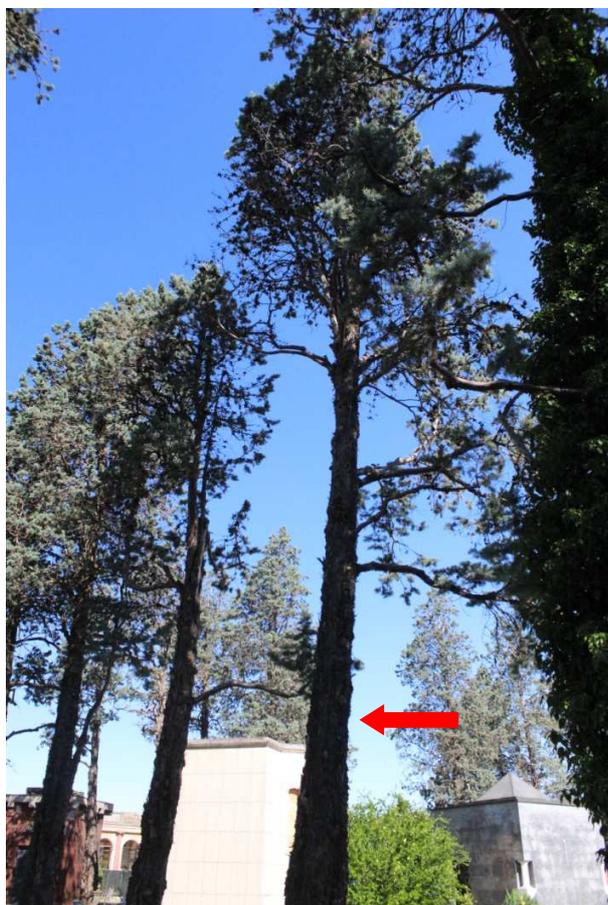
48. ESSENZA N° 30

Specie	<i>Cupressus arizonica</i>
Nome volgare	Cipresso dell'Arizona
Circonferenza ad 1 m	195 cm
Altezza	15 m
Impalcatura	6 m

ANALISI VISIVA	
Colletto	Leggermente degradato lato OVEST.
Fusto	Costolature con fessurazioni a partire dal suolo in senso longitudinale. Ferite per asportazione branche principali, parzialmente rimarginate. Rigonfiamento a 0,40 m dal suolo. Fessura molto evidente lato SUD.
Chioma	Molto irregolare con codominanze presenti a 6 m e 10 m.

CONCLUSIONI E NOTE	
<p>La pianta è stata indagata tramite Resistograph® sul fusto. Sono stati praticati due fori che hanno rilevato la presenza, internamente, di degradazioni del legno, con dato di t/r sufficiente. La pianta mostra una buona vitalità discrete condizioni fitosanitarie. La conformazione generale con branche secche rende necessario un leggero contenimento da valutare con rimonda del secco.</p>	
F.R.C. (Failure Risk Classification)(SIA 2009)	
Classe C	
<p>Gli alberi appartenenti a questa classe al momento dell'indagine manifestano segni, sintomi o difetti significativi, riscontrabili con il controllo visivo e di norma con indagini strumentali. Le anomalie riscontrate sono tali da far ritenere che il fattore di sicurezza naturale dell'albero si sia sensibilmente ridotto. Per questi soggetti è opportuno un controllo visivo periodico.</p>	
INTERVENTI	
<p>Rimonda e contenimento.</p>

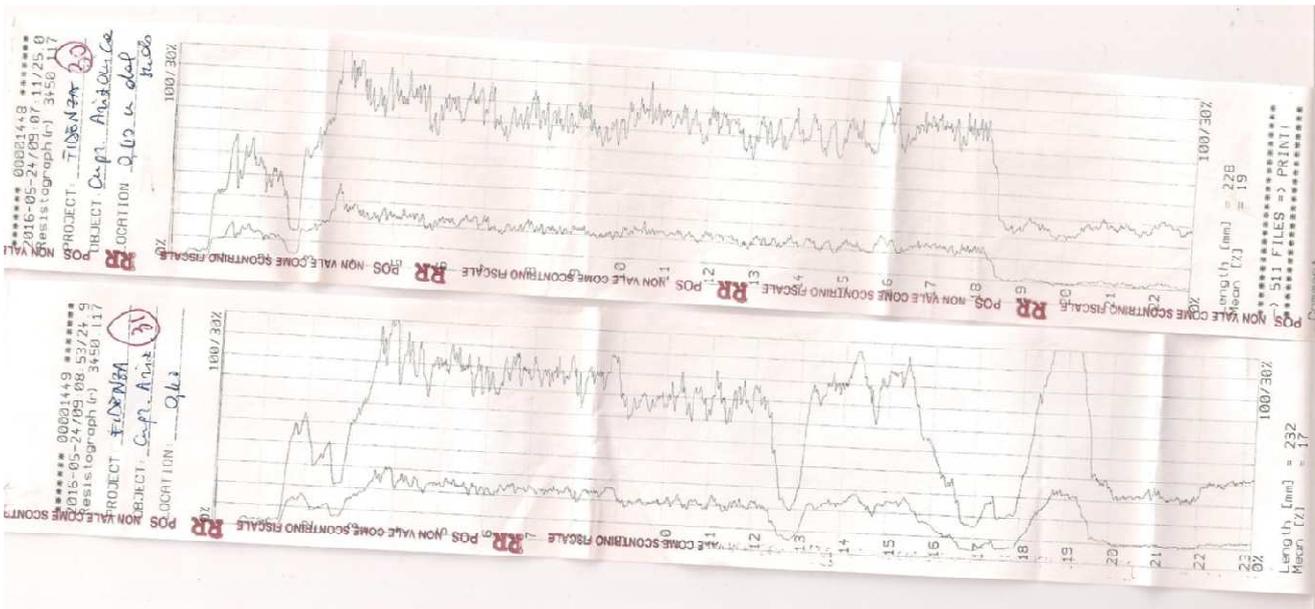
Figura 29. Profili 1448 - 1449

ANALISI STRUMENTALE	
Indicazione dei sondaggi eseguiti	<div style="display: flex; align-items: center;"> <div style="margin-right: 20px;"> <p>NORD</p> </div> <div style="text-align: center;"> </div> <div style="border: 1px solid black; padding: 5px; margin-left: 20px;"> <p>1448 – 1449 - Foro praticato sul fusto a circa 0,40 m dal suolo</p> </div> </div>

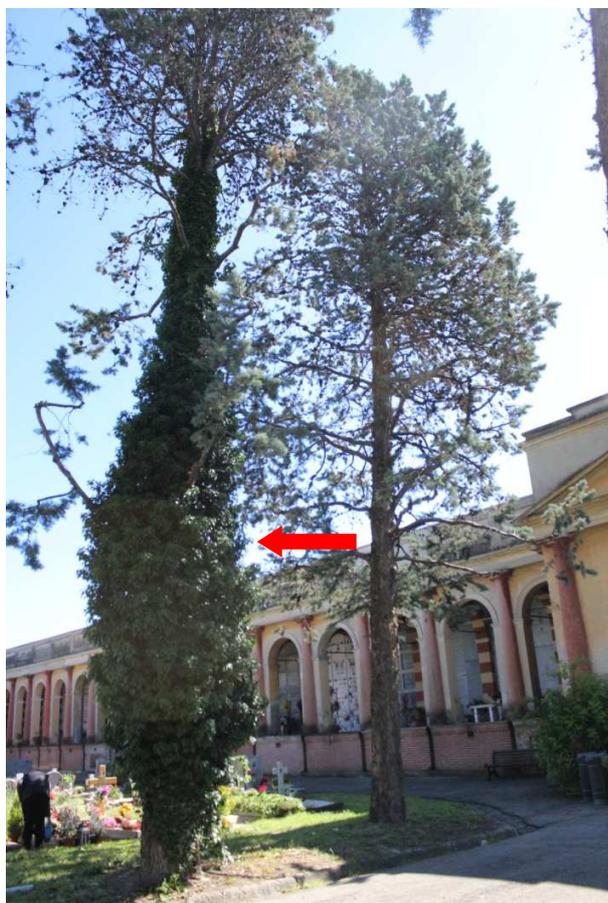
49. ESSENZA N° 31

Specie	<i>Cupressus arizonica</i>
Nome volgare	Cipresso dell'Arizona
Circonferenza ad 1 m	200 cm
Altezza	15 m
Impalcatura	6 m

ANALISI VISIVA	
Colletto	Niente da segnalare
Fusto	Non visibile in quanto completamente avvolto da edera fino alla cima. Sono visibili costolature al colletto. Presenza di 2 cime codominanti a circa 10 m d'altezza.
Chioma	Irregolare con discreta presenza di secco.

CONCLUSIONI E NOTE
<p>La pianta è stata indagata tramite Resistograph® sul fusto. È stato praticato un foro che ha rilevato la presenza, internamente, di degradazioni del legno, ma con dato di t/r sufficiente. La pianta mostra una buona vitalità discrete condizioni fitosanitarie. La conformazione generale con branche secche rende necessario un leggero contenimento da valutare con rimonda del secco.</p>
F.R.C. (Failure Risk Classification)(SIA 2009)
<p>Classe C</p>
<p>Gli alberi appartenenti a questa classe al momento dell'indagine manifestano segni, sintomi o difetti significativi, riscontrabili con il controllo visivo e di norma con indagini strumentali. Le anomalie riscontrate sono tali da far ritenere che il fattore di sicurezza naturale dell'albero si sia sensibilmente ridotto. Per questi soggetti è opportuno un controllo visivo periodico.</p>
INTERVENTI
<p>Rimonda, contenimento e asportazione edera. Valutare eventuali altri interventi a seguito dell'asportazione dell'edera.</p>

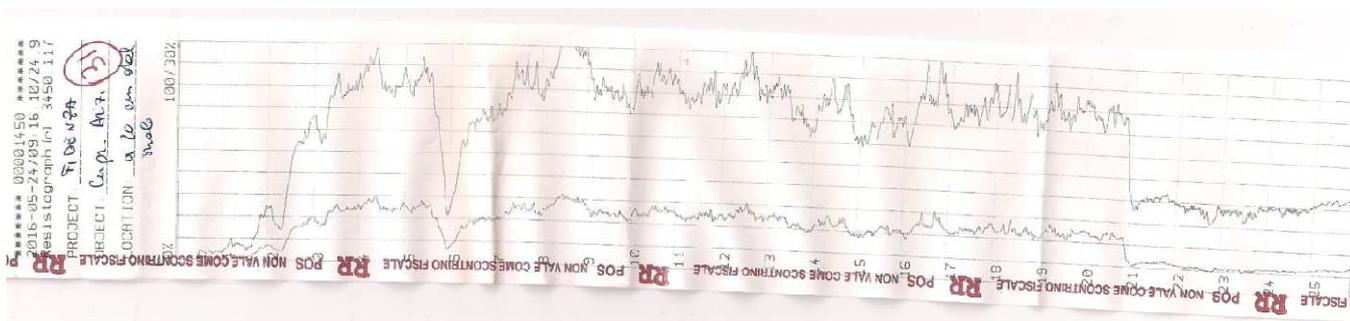
Figura 30. Profilo 1450

ANALISI STRUMENTALE		
Indicazione dei sondaggi eseguiti		1450 - Foro praticato sul fusto a 20 cm dal suolo

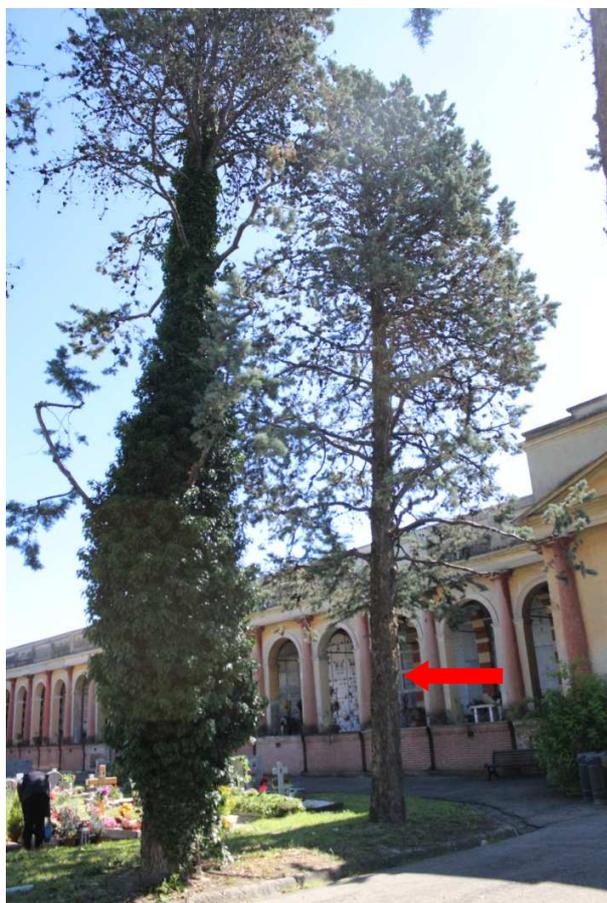
50. ESSENZA N° 32

Specie	<i>Cupressus arizonica</i>
Nome volgare	Cipresso dell'Arizona
Circonferenza ad 1 m	155 cm
Altezza	15 m
Impalcatura	4 m

ANALISI VISIVA	
Colletto	Niente da segnalare.
Fusto	Costolature con fessurazioni a partire dal suolo in senso longitudinale. Ferite per asportazione branche principali, parzialmente rimarginate. Lesione visibile lato OVEST.
Chioma	Molto irregolare con notevole presenza di secco.

CONCLUSIONI E NOTE	
La pianta mostra una buona vitalità, per cui sussistono ancora le condizioni statiche di sicurezza, seppur ridotte a causa della conformazione della pianta (branche molto sviluppate per pregressa capitozzatura).	
F.R.C. (Failure Risk Classification)(SIA 2009)	
Classe C	
Gli alberi appartenenti a questa classe al momento dell'indagine manifestano segni, sintomi o difetti significativi, riscontrabili con il controllo visivo e di norma con indagini strumentali. Le anomalie riscontrate sono tali da far ritenere che il fattore di sicurezza naturale dell'albero si sia sensibilmente ridotto. Per questi soggetti è opportuno un controllo visivo periodico.	
INTERVENTI	
Rimonda, contenimento e riequilibratura.

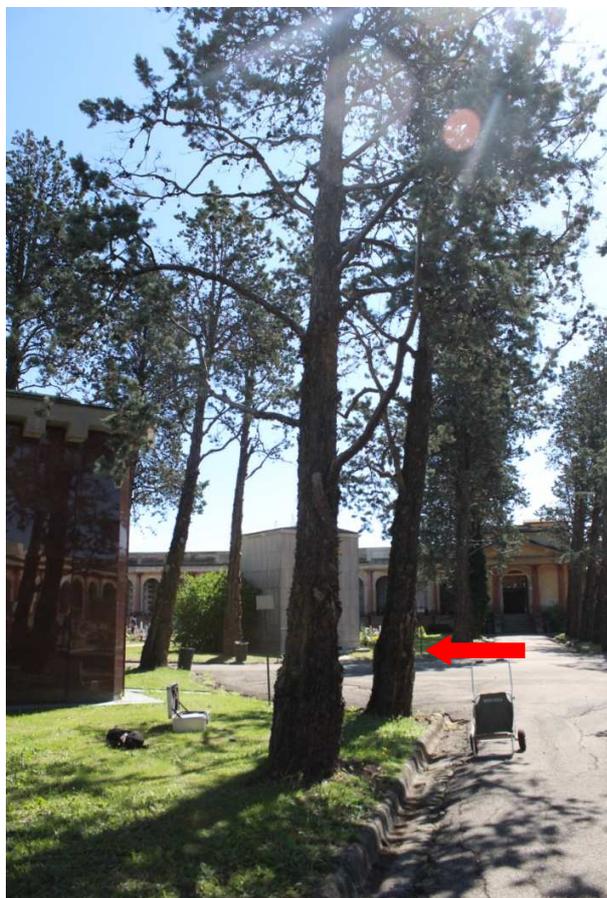
51. ESSENZA N° 33

Specie	<i>Cupressus arizonica</i>
Nome volgare	Cipresso dell'Arizona
Circonferenza ad 1 m	210 cm
Altezza	14 m
Impalcatura	4 m

Colletto	Degradato lato NORD-OVEST.
Fusto	Estremamente degradato con fessurazioni e cavità dal colletto fino a 7 m d'altezza. Inclinato di circa 10° verso EST.
Chioma	Estremamente degradata e rada con codominanza a 11 m.

Gli alberi appartenenti a questa classe al momento dell'indagine manifestano segni, sintomi o difetti gravi, riscontrabili con il controllo visivo e di norma con indagini strumentali. Le anomalie riscontrate sono tali da far ritenere che il fattore di sicurezza naturale dell'albero si sia ormai esaurito.

Se ne consiglia l'abbattimento.
--

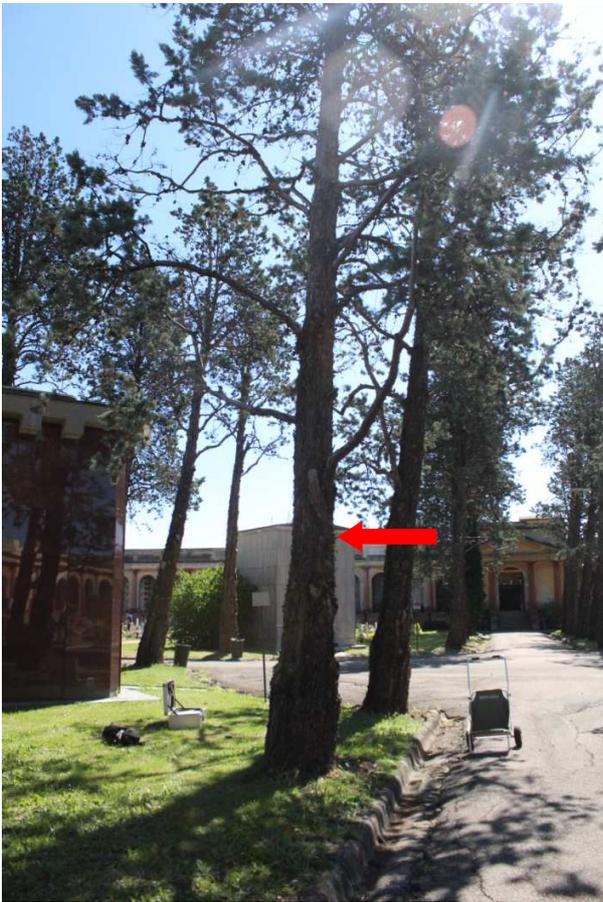
52. ESSENZA N° 34

Specie	<i>Cupressus arizonica</i>
Nome volgare	Cipresso dell'Arizona
Circonferenza ad 1 m	180 cm
Altezza	13 m
Impalcatura	3 m

ANALISI VISIVA	
Colletto	Azzampato.
Fusto	Costolature con fessurazioni a partire dal suolo in senso longitudinale. Ferite per asportazione branche principali, parzialmente rimarginate. Rigonfiamento a 0,50 m dal suolo.
Chioma	Discreta presenza di secco. Affastellata e irregolare.

CONCLUSIONI E NOTE	
<p>La pianta è stata indagata tramite Resistograph® sul fusto. Sono stati praticati due fori che hanno rilevato la presenza, internamente, di degradazioni del legno, con dato di t/r sufficiente. La pianta mostra una buona vitalità discrete condizioni fitosanitarie. La conformazione generale con branche secche rende necessario un leggero contenimento da valutare con rimonda del secco.</p>	
F.R.C. (Failure Risk Classification)(SIA 2009)	
Classe C	
<p>Gli alberi appartenenti a questa classe al momento dell'indagine manifestano segni, sintomi o difetti significativi, riscontrabili con il controllo visivo e di norma con indagini strumentali. Le anomalie riscontrate sono tali da far ritenere che il fattore di sicurezza naturale dell'albero si sia sensibilmente ridotto. Per questi soggetti è opportuno un controllo visivo periodico.</p>	
INTERVENTI	
<p>Rimonda e riequilibratura.</p>

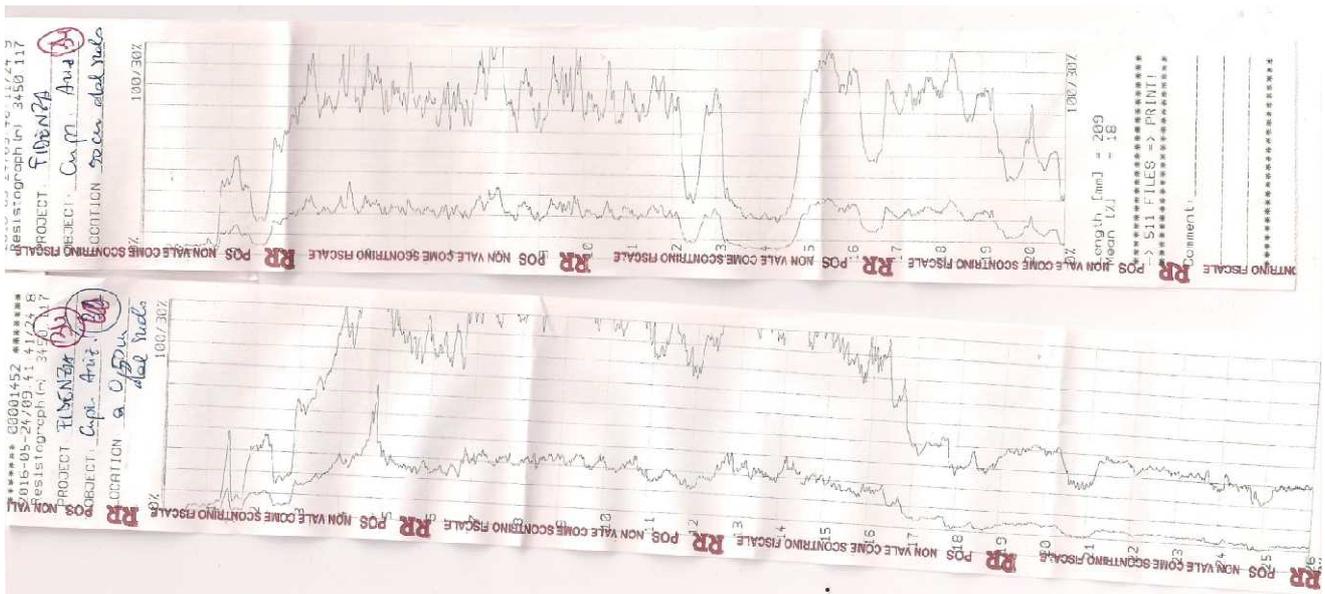
Figura 31. Profili 1451- 1452

ANALISI STRUMENTALE	
Indicazione dei sondaggi eseguiti	<div style="display: flex; align-items: center; justify-content: center;"> <div style="text-align: left; margin-right: 20px;"> <p>NORD</p> </div> <div style="text-align: center;"> </div> <div style="border: 1px solid black; padding: 10px; margin-left: 20px; width: 60%;"> <p>1452 – 1453 - Fori praticati sul fusto a circa 0,50 m dal suolo</p> </div> </div>
