c/o Cimitero Comunale

FIDENZA

RELAZIONE TECNICO AGRONOMICA:
ANALISI VISIVA DI STABILITA' (VTA = VISUAL TREE ASSESSMENT)
E INDAGINE STRUMENTALE TRAMITE RESISTOGRAPH®
DI ESEMPLARI ARBOREI RADICATI IN AREA VERDE PUBBLICA

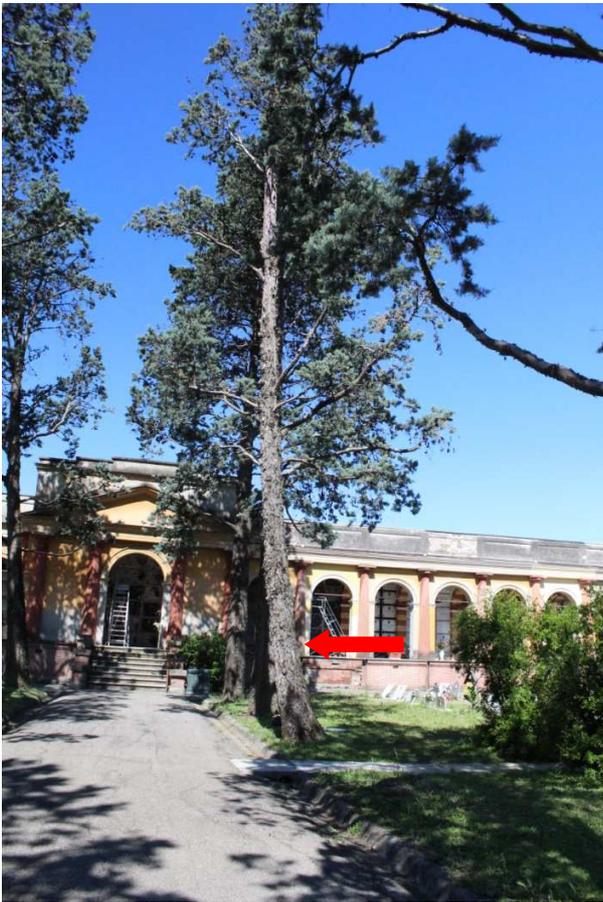
53. ESSENZA N° 35

Specie	<i>Cupressus arizonica</i>
Nome volgare	Cipresso dell'Arizona
Circonferenza ad 1 m	174 cm
Altezza	15 m
Impalcatura	6 m

ANALISI VISIVA	
Colletto	Azzampato.
Fusto	Costolature con fessurazioni a partire dal suolo in senso longitudinale. Ferite per asportazione branche principali, parzialmente rimarginate. Rigonfiamento fino a 1 m dal suolo. Inclinata di circa 30° verso SUD.
Chioma	Estremamente rada e irregolare. Presenza di 3 cime codominanti a circa 12 m d'altezza.

CONCLUSIONI E NOTE
<p>La pianta è stata indagata tramite Resistograph® al colletto. È stato praticato un foro che ha rilevato la presenza, internamente, di degradazioni del legno, con dato di t/r sufficiente. Tuttavia la pianta mostra una condizione strutturale precaria a causa della presenza di ricacci molto sviluppati in altezza che insistono su degradazioni del legno e dell'inclinazione per valutare la quale si rende necessaria una prova di trazione con Dynatim®.</p>
F.R.C. (Failure Risk Classification)(SIA 2009)
<p>Classe C/D</p>
<p>Gli alberi appartenenti a questa classe al momento dell'indagine manifestano segni, sintomi o difetti gravi, riscontrabili con il controllo visivo e di norma con indagini strumentali. Le anomalie riscontrate sono tali da far ritenere che il fattore di sicurezza naturale dell'albero si sia drasticamente ridotto.</p>
INTERVENTI
<p>Si consiglia di eseguire prova di trazione con Dynatim®. In assenza di tale indagine se ne consiglia l'abbattimento.</p>

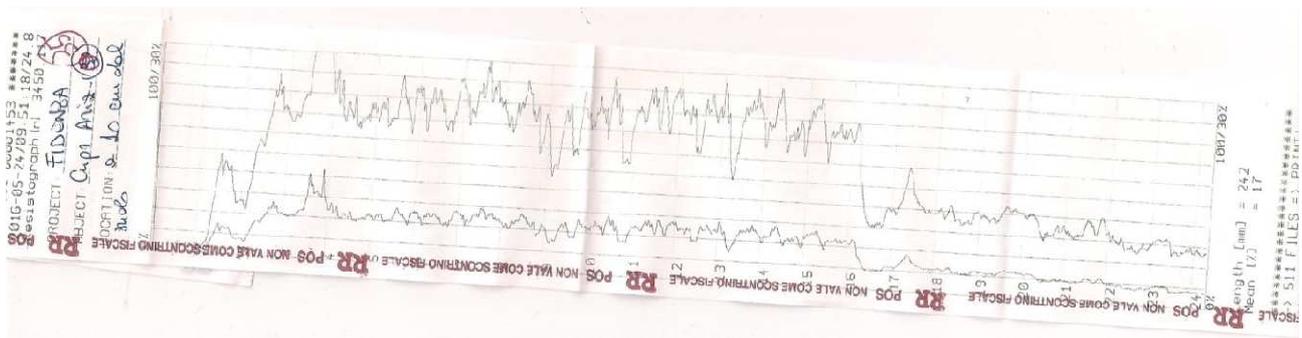
Figura 32. Profilo 1453

ANALISI STRUMENTALE	
Indicazione dei sondaggi eseguiti	<div style="display: flex; align-items: center; gap: 20px;"> <div style="text-align: center;"> <p>NORD</p> </div> <div style="border: 1px solid black; padding: 5px; width: 200px;"> <p>1453 - Foro praticato al colletto (circa 10 cm dal suolo)</p> </div> </div>

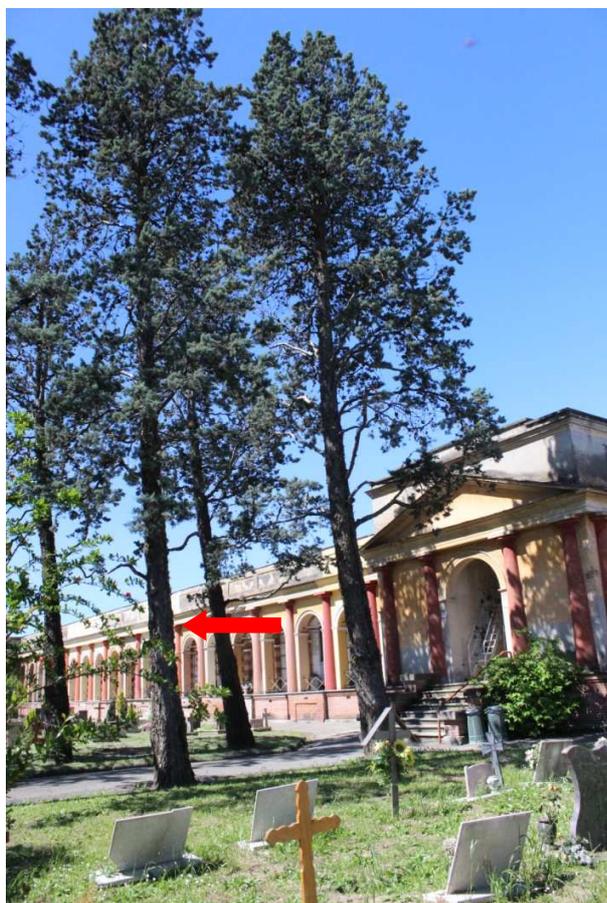
54. ESSENZA N° 36

Specie	<i>Cupressus arizonica</i>
Nome volgare	Cipresso dell'Arizona
Circonferenza ad 1 m	190 cm
Altezza	15 m
Impalcatura	5 m

ANALISI VISIVA	
Colletto	Leggermente azzampato.
Fusto	Costolature con fessurazioni a partire dal suolo in senso longitudinale. Ferite per asportazione branche principali, parzialmente rimarginate. Visibile rigonfiamento.
Chioma	Irregolare, discreta presenza di secco, codominanza a 11 m.

CONCLUSIONI E NOTE	
La pianta mostra una buona vitalità, per cui sussistono ancora le condizioni statiche di sicurezza, seppur ridotte a causa della conformazione della pianta.	
F.R.C. (Failure Risk Classification)(SIA 2009)	
Classe C	
Gli alberi appartenenti a questa classe al momento dell'indagine manifestano segni, sintomi o difetti significativi, riscontrabili con il controllo visivo e di norma con indagini strumentali. Le anomalie riscontrate sono tali da far ritenere che il fattore di sicurezza naturale dell'albero si sia sensibilmente ridotto. Per questi soggetti è opportuno un controllo visivo periodico.	
INTERVENTI	
Rimonda e riequilibratura.

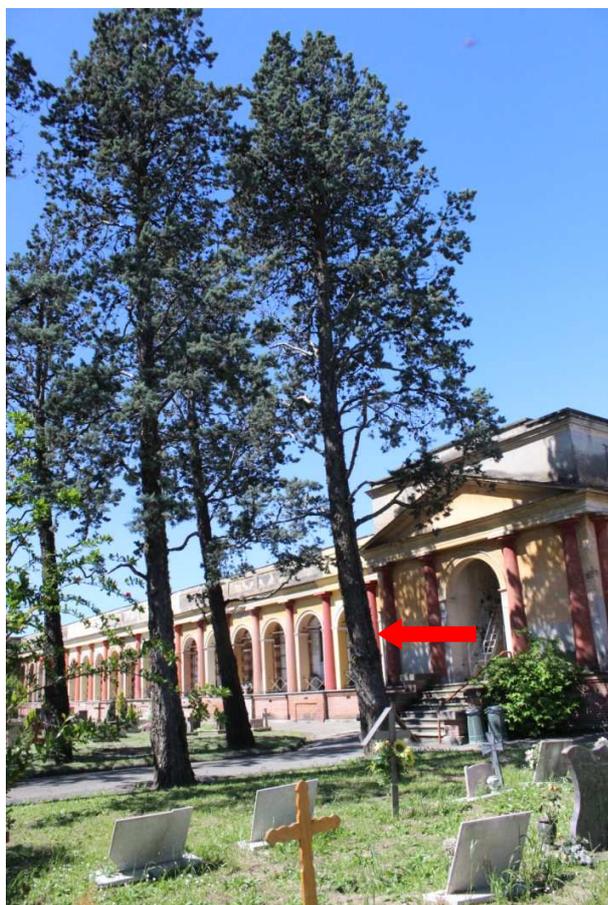
55. ESSENZA N° 37

Specie	<i>Cupressus arizonica</i>
Nome volgare	Cipresso dell'Arizona
Circonferenza ad 1 m	200 cm
Altezza	15 m
Impalcatura	5 m

ANALISI VISIVA	
Colletto	Leggermente azzampato.
Fusto	Costolature con fessurazioni a partire dal suolo in senso longitudinale. Ferite per asportazione branche principali, parzialmente rimarginate. Inclinata di circa 5° verso EST.
Chioma	Irregolare per competizione. Affastellata. Discreta presenza di secco.

CONCLUSIONI E NOTE
<p>La pianta è stata indagata tramite Resistograph® al colletto. È stato praticato un foro che ha rilevato la presenza, internamente, di degradazioni del legno, con dato di t/r sufficiente. La pianta mostra una buona vitalità discrete condizioni fitosanitarie. La conformazione generale con branche secche rende necessario un leggero contenimento da valutare con rimonda del secco.</p>
F.R.C. (Failure Risk Classification)(SIA 2009)
<p>Classe C</p>
<p>Gli alberi appartenenti a questa classe al momento dell'indagine manifestano segni, sintomi o difetti significativi, riscontrabili con il controllo visivo e di norma con indagini strumentali. Le anomalie riscontrate sono tali da far ritenere che il fattore di sicurezza naturale dell'albero si sia sensibilmente ridotto. Per questi soggetti è opportuno un controllo visivo periodico.</p>
INTERVENTI
<p>Rimonda e riequilibratura.</p>

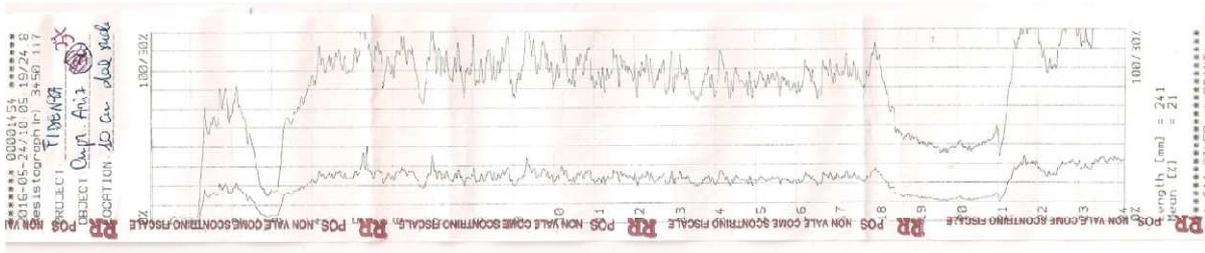
Figura 33. Profilo 1454

ANALISI STRUMENTALE	
Indicazione dei sondaggi eseguiti	<div style="display: flex; align-items: center; justify-content: center;"> <div style="text-align: center; margin-right: 20px;"> <p>NORD</p> </div> <div style="text-align: center; margin-right: 20px;"> </div> <div style="text-align: center;"> <p>← 1454</p> </div> </div> <div style="border: 1px solid black; padding: 10px; margin-top: 10px; width: 60%;"> <p>1454 - Foro praticato al colletto, perpendicolare all'asse del tronco.</p> </div>

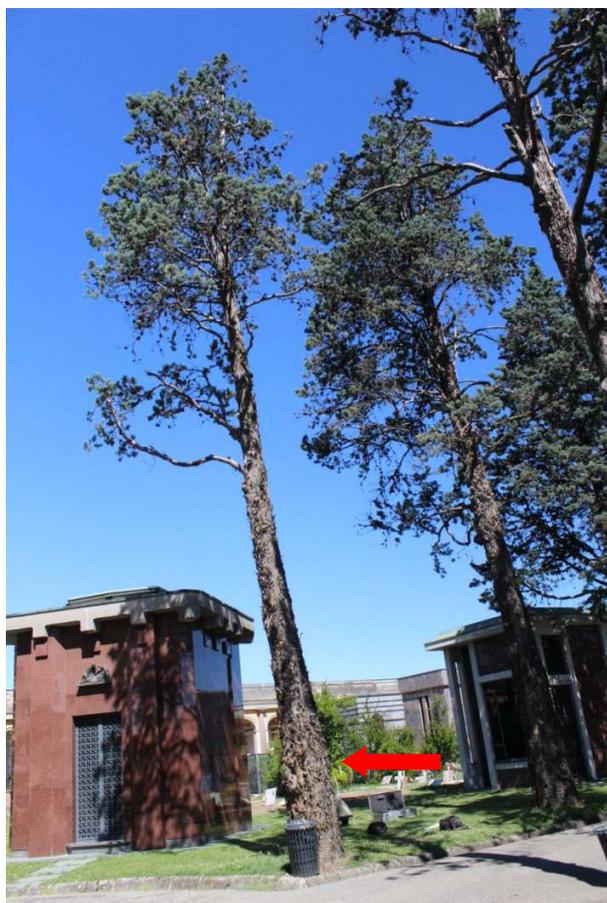
56. ESSENZA N° 38

Colletto	Niente da segnalare
Fusto	Costolature con fessurazioni a partire dal suolo in senso longitudinale. Ferite per asportazione branche principali, parzialmente rimarginate. Inclinata di circa 1° verso EST.
Chioma	Estremamente rada con cime codominanti e discreta presenza di secco.

Gli alberi appartenenti a questa classe al momento dell'indagine manifestano segni, sintomi o difetti gravi, riscontrabili con il controllo visivo e di norma con indagini strumentali. Le anomalie riscontrate sono tali da far ritenere che il fattore di sicurezza naturale dell'albero si sia ormai esaurito.

Se ne consiglia l'abbattimento.

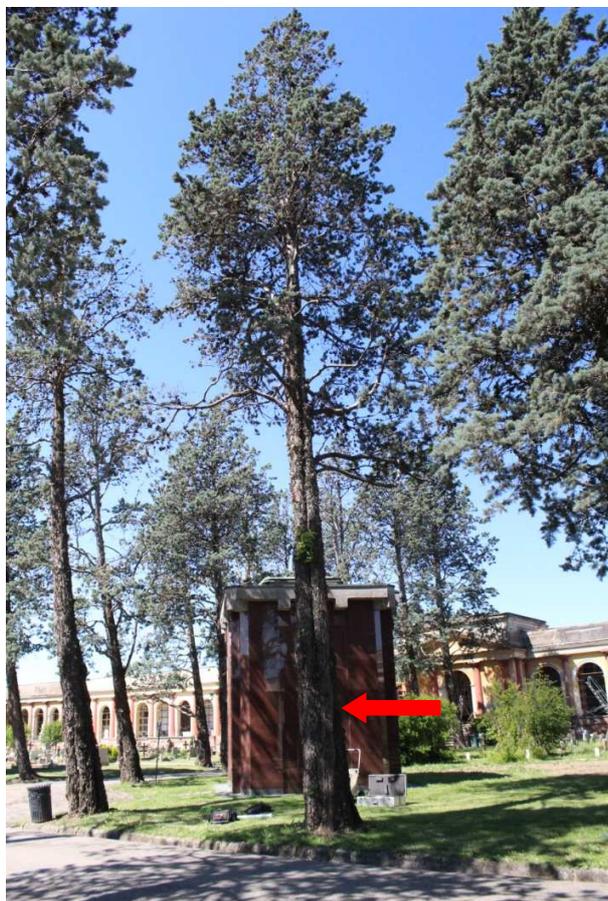
57. ESSENZA N° 39

Colletto	Azzampato.
Fusto	Costolature con fessurazioni a partire dal suolo in senso longitudinale. Ferite per asportazione branche principali, parzialmente rimarginate. Cavità interna segnalata dalla presenza di due plantule di quercia cresciute internamente.
Chioma	Estremamente irregolare con cime codominanti e discreta presenza di secco.

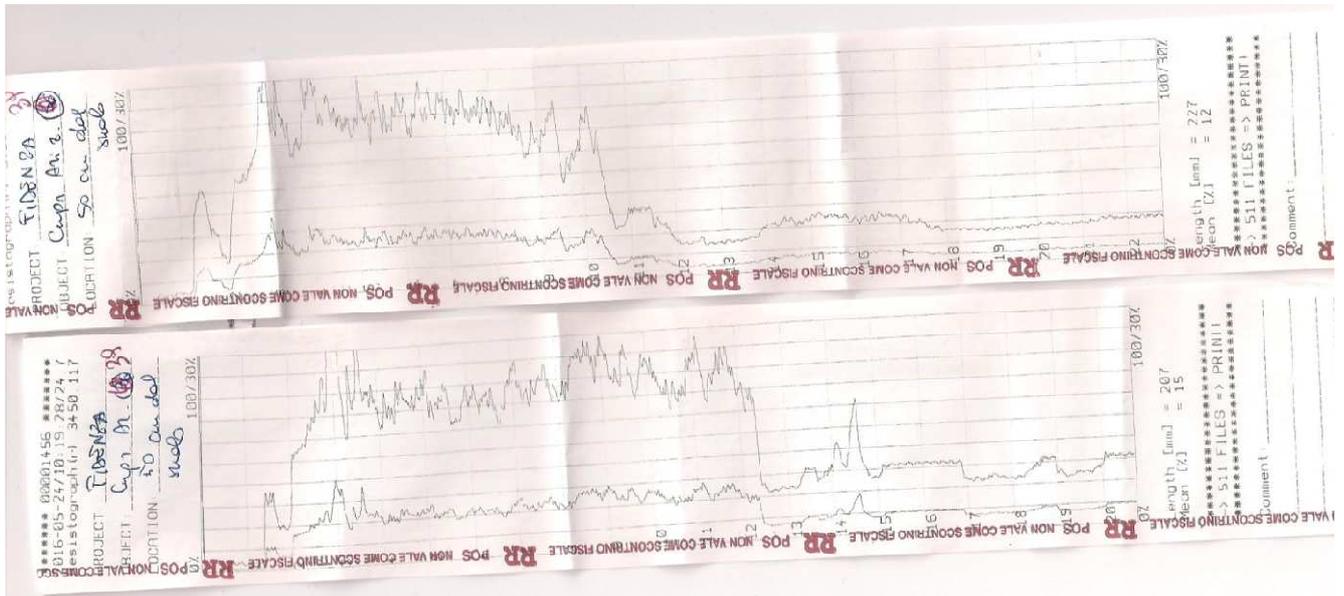
Figura 34. Profili 1455- 1456

Indicazione dei sondaggi eseguiti		1455 – 1456 - Fori praticati sul fusto a circa 0,50 m dal suolo

CONCLUSIONI E NOTE	
<p>La pianta è stata indagata tramite Resistograph® sul fusto. Sono stati praticati due fori che hanno rilevato la presenza, internamente, di degradazioni del legno marcate. Il dato di t/r non è sufficiente, pertanto non sussistono più le condizioni statiche di sicurezza.</p>	
F.R.C. (Failure Risk Classification)(SIA 2009)	
Classe D	
<p>Gli alberi appartenenti a questa classe al momento dell'indagine manifestano segni, sintomi o difetti gravi, riscontrabili con il controllo visivo e di norma con indagini strumentali. Le anomalie riscontrate sono tali da far ritenere che il fattore di sicurezza naturale dell'albero si sia ormai esaurito.</p>	
INTERVENTI	
<p>Se ne consiglia l'abbattimento.</p>

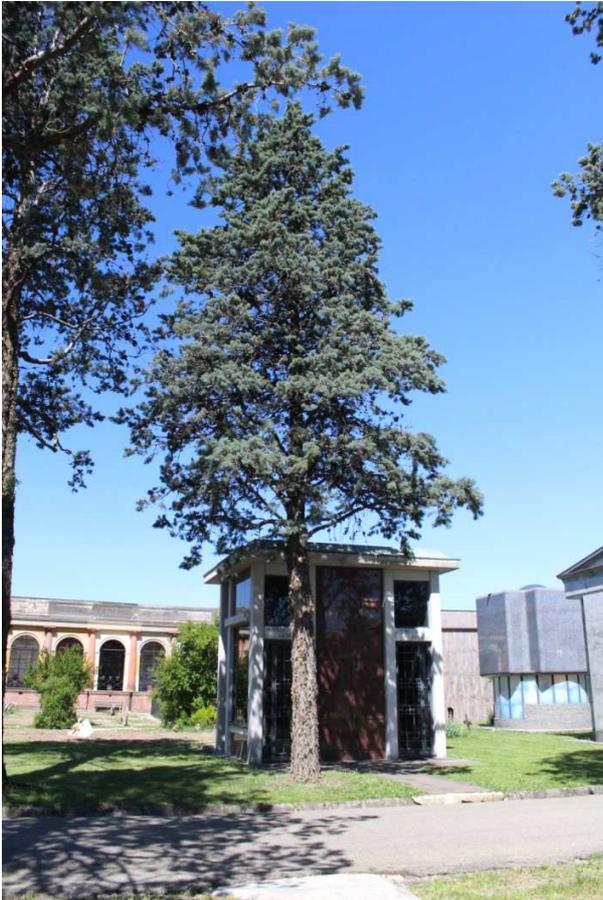
58. ESSENZA N° 40

CONCLUSIONI E NOTE	
La pianta mostra una buona vitalità e buone condizioni fitosanitarie. La conformazione generale rende necessario un leggero contenimento da valutare con rimonda del secco	
F.R.C. (Failure Risk Classification)(SIA 2009)	
Classe B	
Gli alberi appartenenti a questa classe al momento dell'indagine manifestano segni, sintomi o difetti lievi, riscontrabili con il controllo visivo ed a giudizio del tecnico con indagini strumentali, tali da far ritenere che il fattore di sicurezza naturale dell'albero non si sia sensibilmente ridotto.	
INTERVENTI	
Rimonda e riequilibratura.

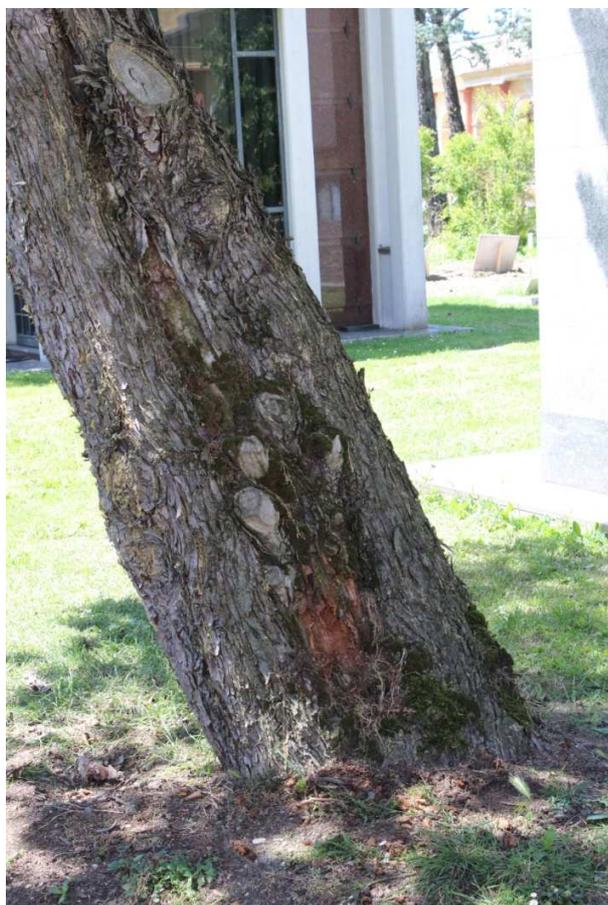
59. ESSENZA N° 41

Colletto	Niente da segnalare. Visibile rigonfiamento al terreno.
Fusto	Costolature con fessurazioni a partire dal suolo in senso longitudinale. Ferite per asportazione branche principali, parzialmente rimarginate. Da 20 cm a 2 m presente grande ferita con legno degradato. Inclinato di circa 30° verso SUD-EST.
Chioma	Affastellata. Discreta presenza di secco.

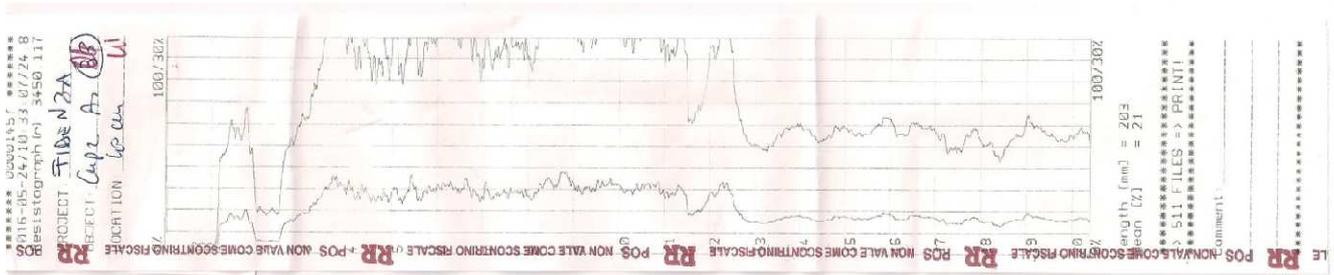
Figura 35. Profilo 1457

Indicazione dei sondaggi eseguiti		1457 - Foro praticato sul fusto a 0,40 m dal suolo

CONCLUSIONI E NOTE
<p>La pianta è stata indagata tramite Resistograph® sul fusto. È stato praticato un foro che ha rilevato la presenza, internamente, di degradazioni del legno marcate. Il dato di t/r non è sufficiente, pertanto non sussistono più le condizioni statiche di sicurezza.</p>
F.R.C. (Failure Risk Classification)(SIA 2009)
Classe D
<p>Gli alberi appartenenti a questa classe al momento dell'indagine manifestano segni, sintomi o difetti gravi, riscontrabili con il controllo visivo e di norma con indagini strumentali. Le anomalie riscontrate sono tali da far ritenere che il fattore di sicurezza naturale dell'albero si sia ormai esaurito.</p>
INTERVENTI
<p>Se ne consiglia l'abbattimento.</p>

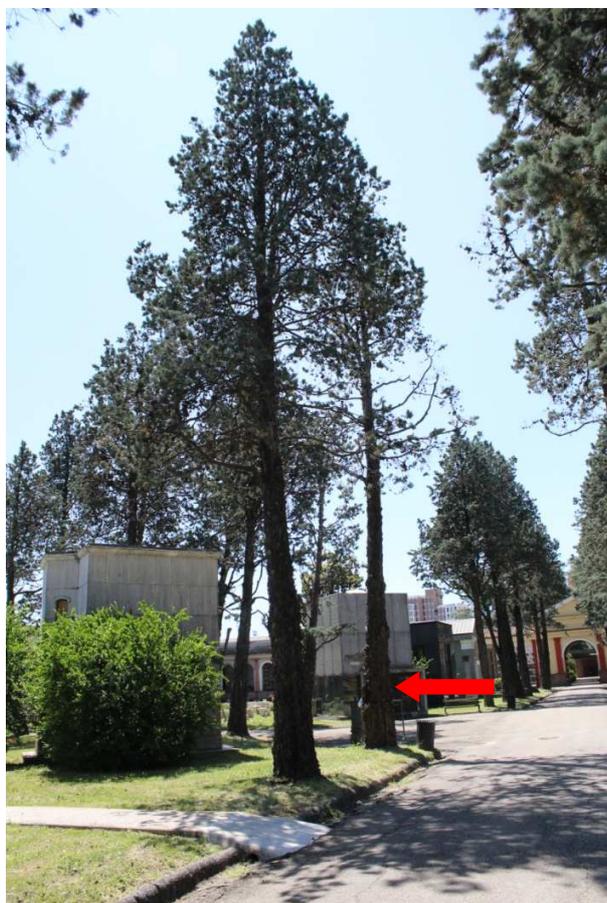
60. ESSENZA N° 42

Colletto	Niente da segnalare
Fusto	Costolature con fessurazioni a partire dal suolo in senso longitudinale. Ferite per asportazione branche principali, parzialmente rimarginate. Visibile cavità da 1,80 m a 7 m circa.
Chioma	Estremamente degradata e rada. Presente codominanza a 12 m.

Gli alberi appartenenti a questa classe al momento dell'indagine manifestano segni, sintomi o difetti gravi, riscontrabili con il controllo visivo e di norma con indagini strumentali. Le anomalie riscontrate sono tali da far ritenere che il fattore di sicurezza naturale dell'albero si sia ormai esaurito.

Se ne consiglia l'abbattimento.

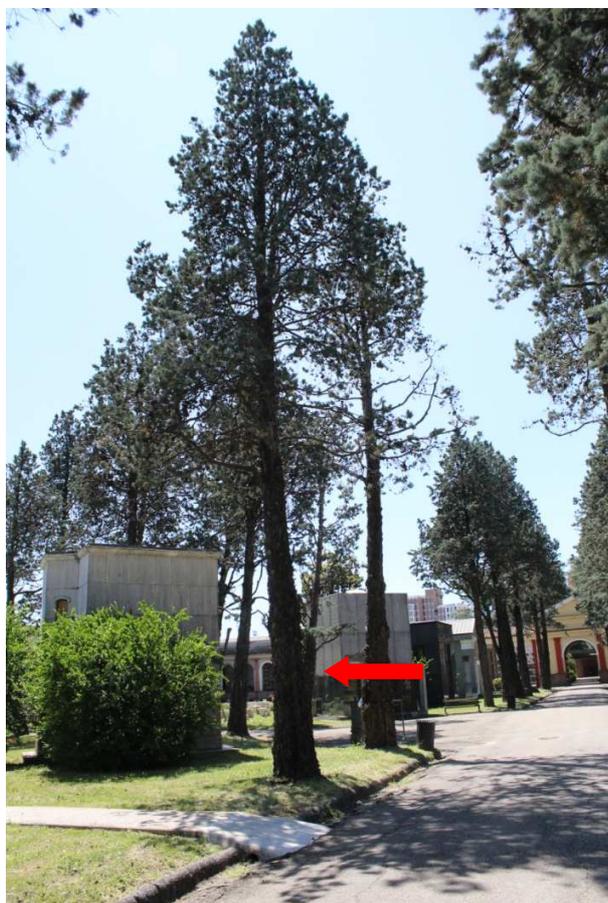
61. ESSENZA N° 43

ANALISI VISIVA	
Colletto	Leggermente azzampato.
Fusto	Costolature con fessurazioni a partire dal suolo in senso longitudinale. Ferite per asportazione branche principali, parzialmente rimarginate. Rigonfiamento a 0,50 m dal suolo.
Chioma	Affastellata. Discreta presenza di secco. Presente codominanza a 12 m.

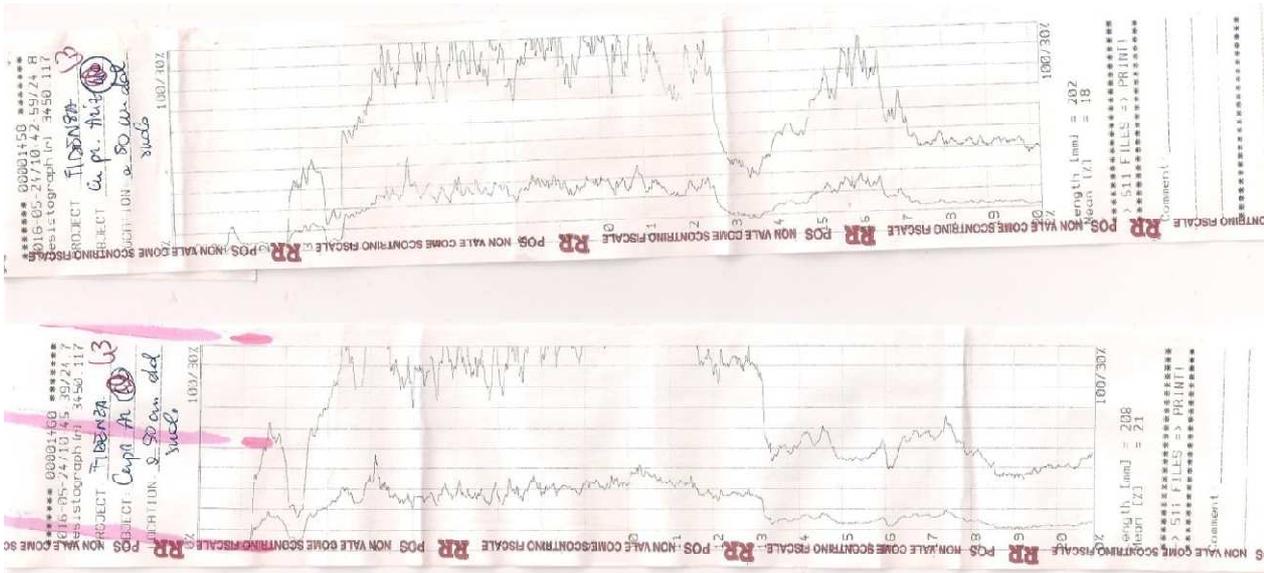
Figura 36. Profili 1458 - 1460

ANALISI STRUMENTALE	
Indicazione dei sondaggi eseguiti	<div style="display: flex; align-items: center;"> <div style="border: 1px solid black; padding: 10px; margin-right: 20px;"> <p style="text-align: center;">NORD</p> </div> <div style="border: 1px solid black; padding: 10px; flex-grow: 1;"> <p>1458 – 1460 - Fori praticati sul fusto a circa 0,50 m dal suolo</p> </div> </div>

CONCLUSIONI E NOTE
<p>La pianta è stata indagata tramite Resistograph® sul fusto. Sono stati praticati due fori che ha rilevato la presenza, internamente, di degradazioni del legno marcate. Il dato di t/r non è sufficiente, pertanto non sussistono più le condizioni statiche di sicurezza.</p>
F.R.C. (Failure Risk Classification)(SIA 2009)
Classe D
<p>Gli alberi appartenenti a questa classe al momento dell'indagine manifestano segni, sintomi o difetti gravi, riscontrabili con il controllo visivo e di norma con indagini strumentali. Le anomalie riscontrate sono tali da far ritenere che il fattore di sicurezza naturale dell'albero si sia ormai esaurito.</p>
INTERVENTI
<p>Se ne consiglia l'abbattimento.</p>

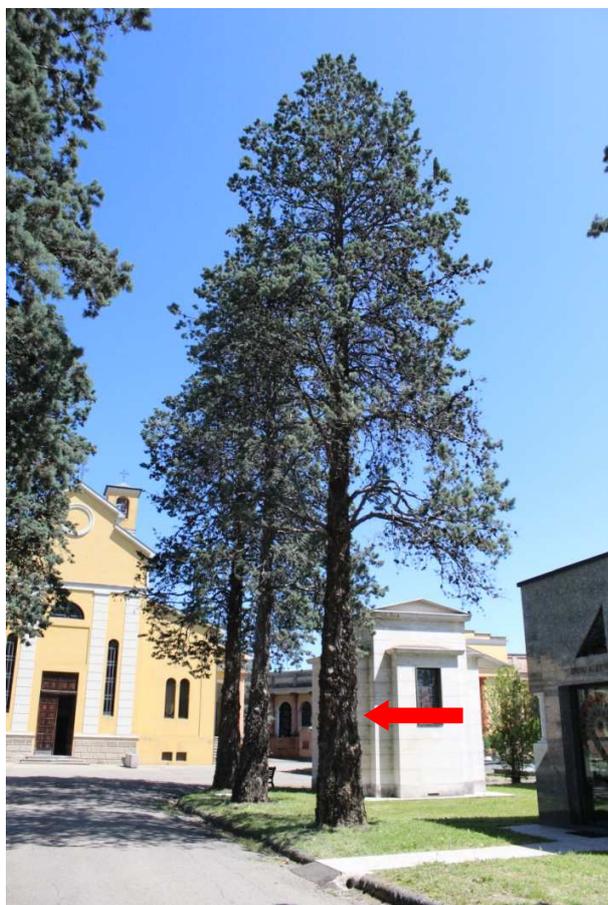
62. ESSENZA N° 44

ANALISI VISIVA	
Colletto	Niente da segnalare
Fusto	Costolature con fessurazioni a partire dal suolo in senso longitudinale. Ferite per asportazione branche principali, parzialmente rimarginate. Rigonfiamento fino a 2 m dal suolo.
Chioma	Affastellata. Irregolare. Discreta presenza di secco.

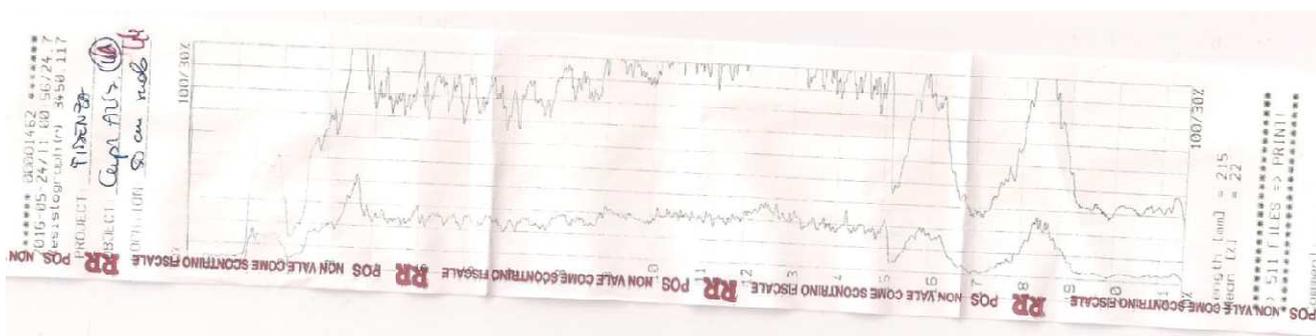
Figura 37. Profilo 1462

ANALISI STRUMENTALE	
Indicazione dei sondaggi eseguiti	<div style="display: flex; align-items: center; gap: 20px;"> <div style="text-align: center;"> <p>NORD</p> </div> <div style="border: 1px solid black; padding: 5px; flex-grow: 1;"> <p>1462 - Foro praticato sul fusto a 0,50 m dal suolo.</p> </div> </div>

CONCLUSIONI E NOTE
<p>La pianta è stata indagata tramite Resistograph® sul fusto. È stato praticato un foro che ha rilevato la presenza, internamente, di degradazioni del legno, ma con dato di t/r sufficiente. La pianta mostra una buona vitalità discrete condizioni fitosanitarie. La conformazione generale con branche secche rende necessario un leggero contenimento da valutare con rimonda del secco.</p>
F.R.C. (Failure Risk Classification)(SIA 2009)
Classe C
<p>Gli alberi appartenenti a questa classe al momento dell'indagine manifestano segni, sintomi o difetti significativi, riscontrabili con il controllo visivo e di norma con indagini strumentali. Le anomalie riscontrate sono tali da far ritenere che il fattore di sicurezza naturale dell'albero si sia sensibilmente ridotto. Per questi soggetti è opportuno un controllo visivo periodico.</p>
INTERVENTI
<p>Rimonda e riequilibratura.</p>

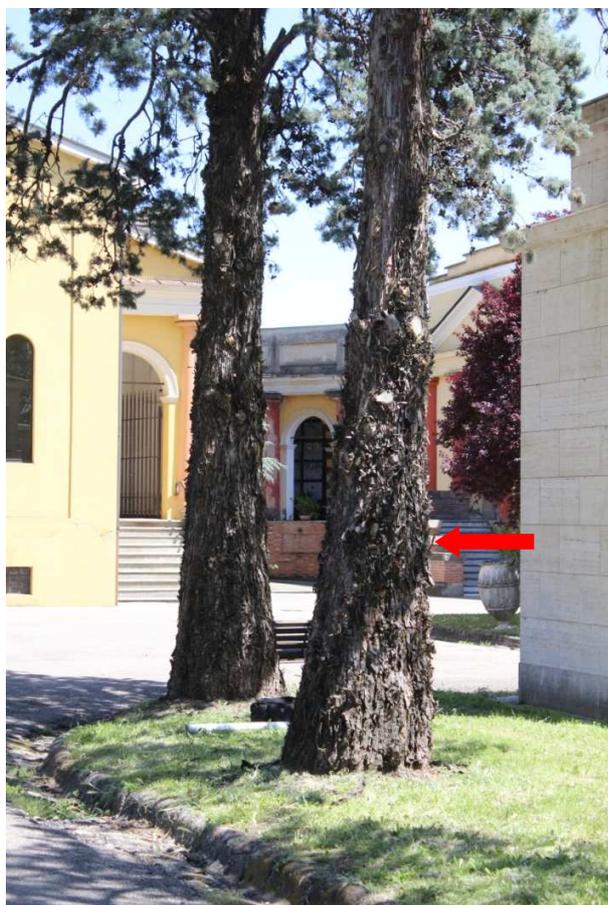
63. ESSENZA N° 45

ANALISI VISIVA	
Colletto	Azzampato
Fusto	Costolature con fessurazioni a partire dal suolo in senso longitudinale. Ferite per asportazione branche principali, parzialmente rimarginate. Inclinata di circa 5° verso NORD-EST.
Chioma	Rada. Notevole presenza di secco.

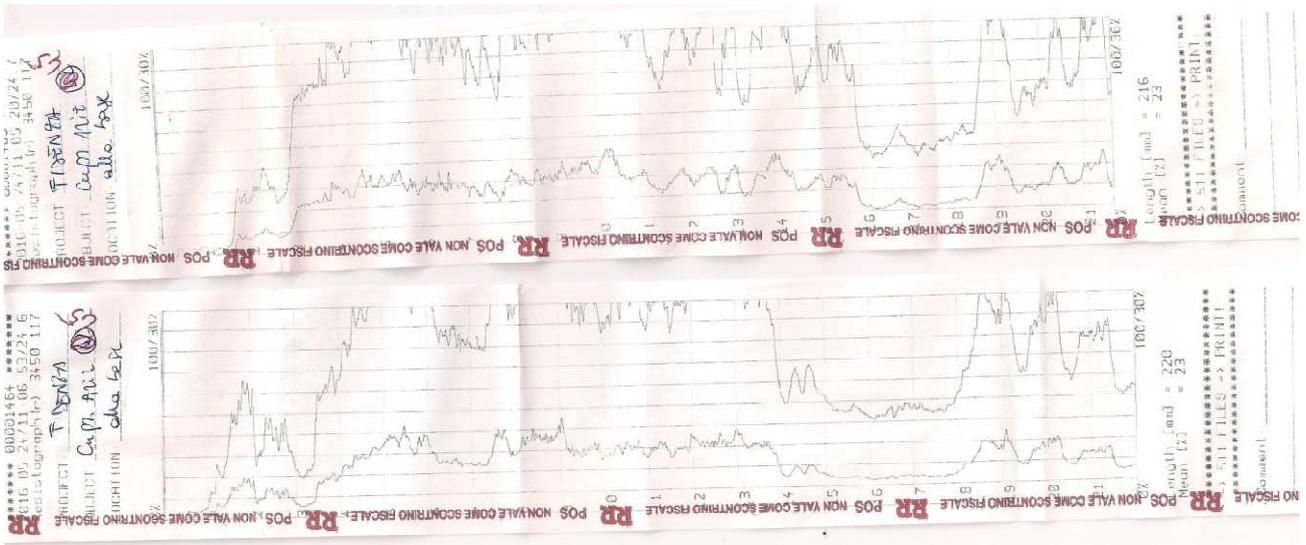
Figura 38. Profili 1463 - 1464

ANALISI STRUMENTALE	
Indicazione dei sondaggi eseguiti	<div style="display: flex; align-items: center;"> <div style="border: 1px solid black; padding: 10px; margin-right: 20px;"> <p>NORD</p> </div> <div style="border: 1px solid black; padding: 10px; flex-grow: 1;"> <p>1463 – 1464 - Fori praticati al colletto perpendicolare all'asse del tronco</p> </div> </div>

CONCLUSIONI E NOTE	
<p>La pianta è stata indagata tramite Resistograph® al colletto. Sono stati praticati due fori che hanno rilevato la presenza, internamente, di degradazioni del legno, ma con dato di t/r sufficiente. La pianta mostra una buona vitalità discrete condizioni fitosanitarie. La conformazione generale con branche secche rende necessario un leggero contenimento da valutare con rimonda del secco.</p>	
F.R.C. (Failure Risk Classification)(SIA 2009)	
<p>Classe C</p> <p>Gli alberi appartenenti a questa classe al momento dell'indagine manifestano segni, sintomi o difetti significativi, riscontrabili con il controllo visivo e di norma con indagini strumentali. Le anomalie riscontrate sono tali da far ritenere che il fattore di sicurezza naturale dell'albero si sia sensibilmente ridotto. Per questi soggetti è opportuno un controllo visivo periodico.</p>	
INTERVENTI	
<p>Rimonda e riequilibratura.</p>

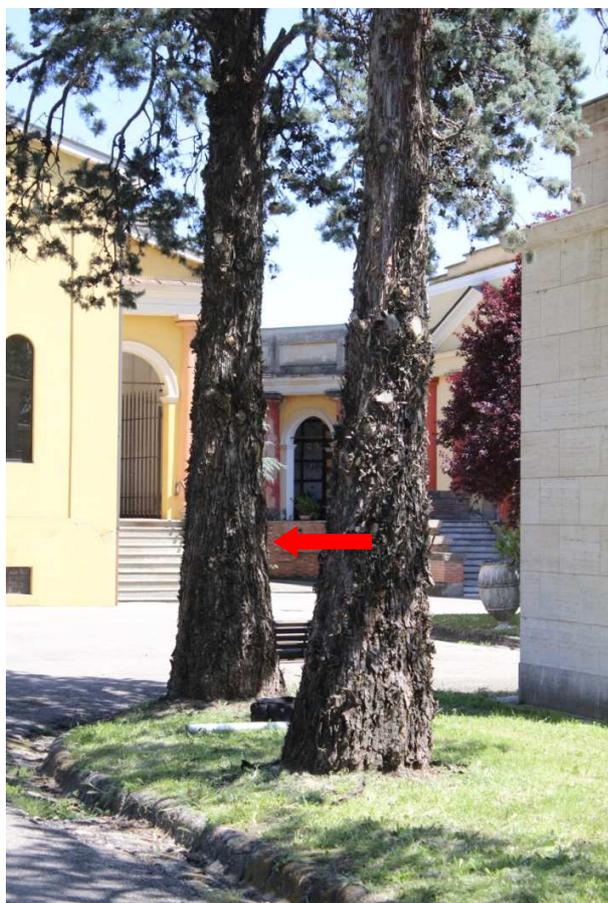
64. ESSENZA N° 46

Colletto	Leggermente azzampato.
Fusto	Costolature con fessurazioni a partire dal suolo in senso longitudinale. Ferite per asportazione branche principali, parzialmente rimarginate. Rigonfiamento fino a 0,50 m dal suolo.
Chioma	Affastellata. Irregolare. Discreta presenza di secco.

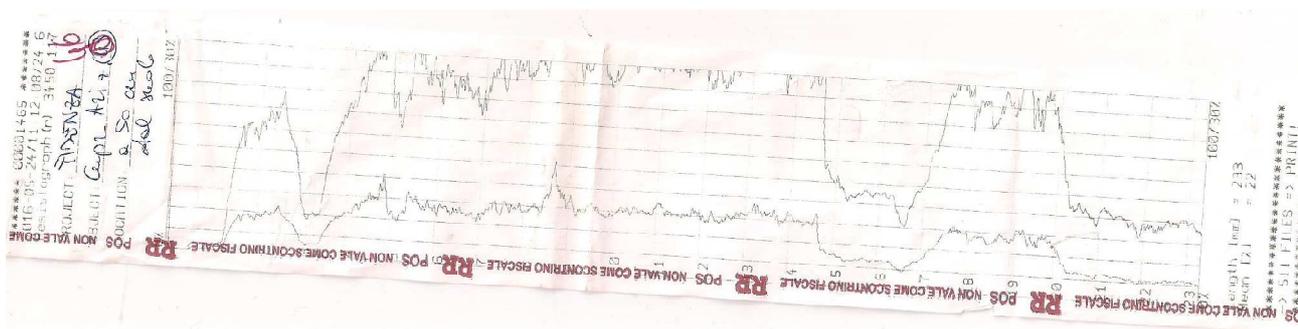
Figura 39. Profilo 1465

Indicazione dei sondaggi eseguiti		1465 - Foro praticato sul fusto a 0,50 m dal suolo, all'altezza del rigonfiamento

La pianta è stata indagata tramite Resistograph® sul fusto. È stato praticato un foro che ha rilevato la presenza, internamente, di degradazioni del legno, ma con dato di t/r sufficiente. La pianta mostra una buona vitalità discrete condizioni fitosanitarie. La conformazione generale con branche secche rende necessario un leggero contenimento da valutare con rimonda del secco.

Gli alberi appartenenti a questa classe al momento dell'indagine manifestano segni, sintomi o difetti significativi, riscontrabili con il controllo visivo e di norma con indagini strumentali. Le anomalie riscontrate sono tali da far ritenere che il fattore di sicurezza naturale dell'albero si sia sensibilmente ridotto. Per questi soggetti è opportuno un controllo visivo periodico.
